FRØYSLANDSVEGEN 22

Befaringsdato: 22.08.2023 Rapportdato: 22.08.2023 Oppdragsnr.: 14333-1648 Referansenummer: ZC1214

Autorisert foretak: Takstcon AS

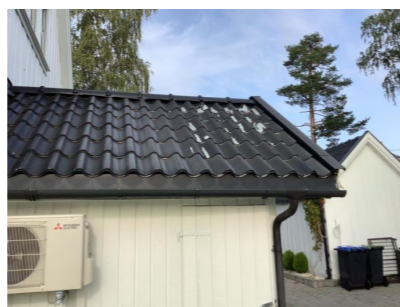
Noe flassing og noe rust på overflate av taktekkning.

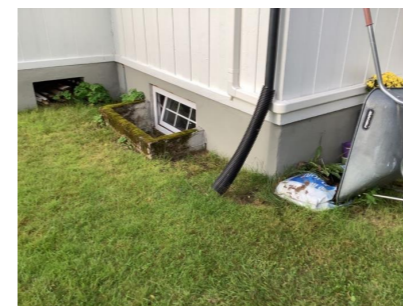
Takvannet ledes ikke vekk fra bygningen. Dette påfører konstruksjonene (ringmur, grunnmur, drenering og fuktsikring) unødvendig høy fuktbelastning. Anbefaler at man kobler et 3-4m langt overvannsrør til nedløpet. Røret legges oppå terrenget eller graves ned vekk fra grunnmuren/bygningen.

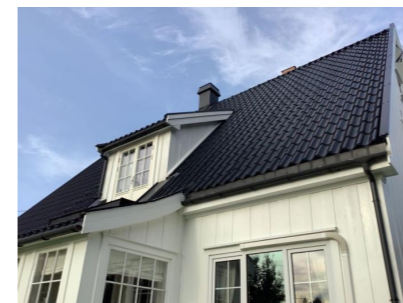
Det er ikke krav om utbedring opp til dagens krav for snøfangere, men pga. sikkerhet anbefales dette etablert.

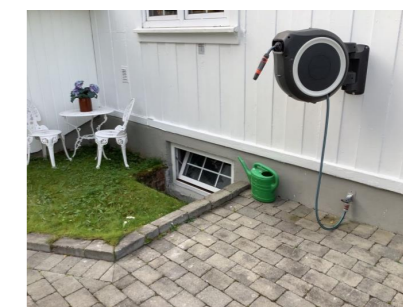
Kledning er ført helt ned mot beslag/vannbrett, dette vil føre til fuktopptrekk i endevend.

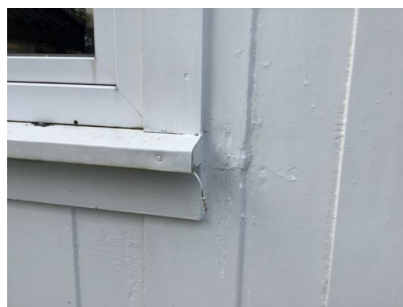
Omranning rundt vinduer er ført ned på beslag, risiko for fuktopptrekk.

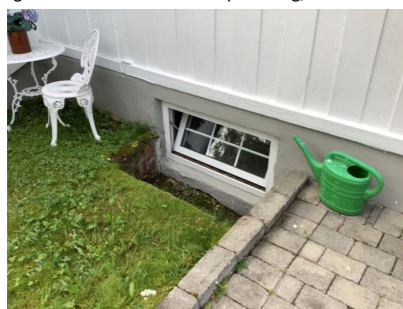
Viktig å følge med på vinduer som ligger helt ned mot terrenget, risiko for vanninntrenging ved snøsmelting og mye nedbør.

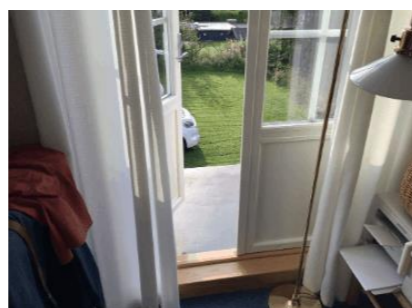
Døren går på karm og det mangler sikkerhet/rekkverk på utsiden.

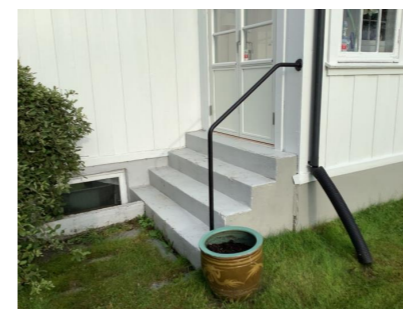
Større åpninger enn anbefalt i rekkverk.

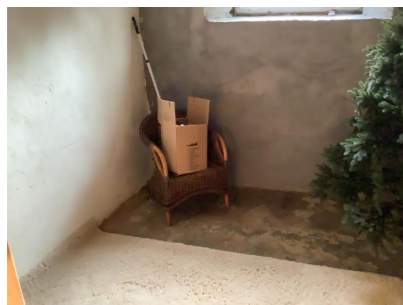
Fuktskjolder i konstruksjonene i bodene.

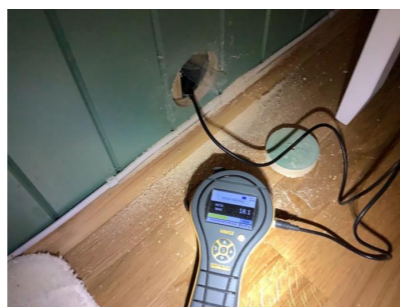
Hulltaking og fuktmåling ble foretatt, jeg målte grenseverdier for skadelig fukt og dette er en indikasjon på at veggen er utsatt for forhøyet fuktpåkjenning.

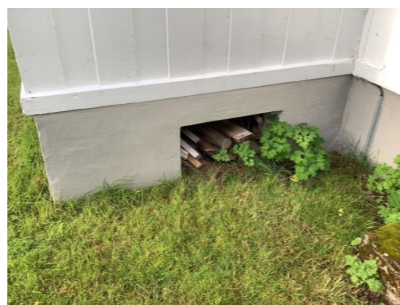
Det ligger organiske materialer direkte mot grunn som anbefales fjernet da dette gir sopp/råteskader.

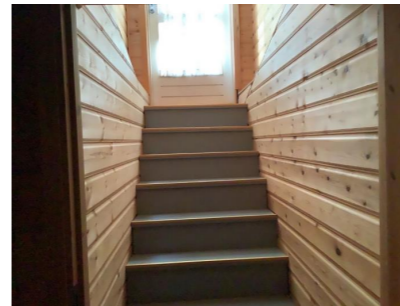
Manglende håndløper.

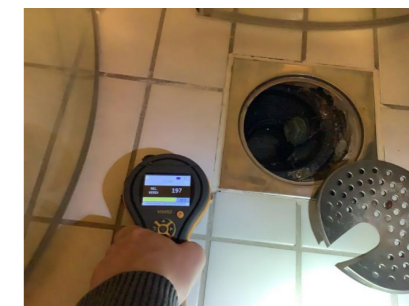
Ved bruk av fuktindikator registrerte jeg unormale verdier. Våtrommet har utlevd normal levetid, oppussing må påregnes. Det kan generelt ikke gis garanti for flislagte flater, da membran ikke kan kontrolleres. Dusjing direkte på vegg/gulv gir økt belastning på konstruksjon. Det gjøres oppmerksom på at våtrommet har vært lite/forsiktig brukt. Endret bruk kan medføre større risiko for fuktskader.

Ved bruk av fuktindikator registrerte jeg unormale verdier.

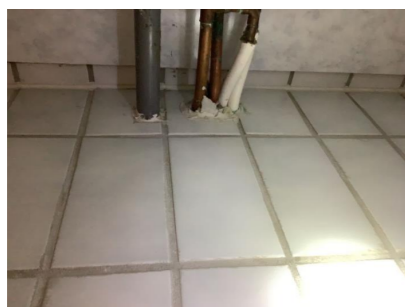
Utettheter i membran rundt rørgjennomføringer.

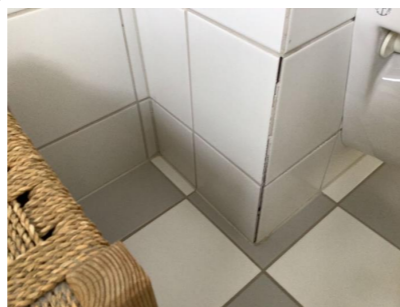
Sprekker i fuger.

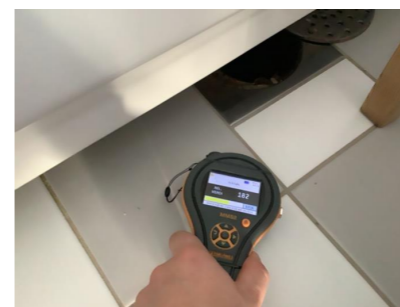
Ved bruk av fuktindikator på utsatte steder registrerte jeg ingen unormale verdier.

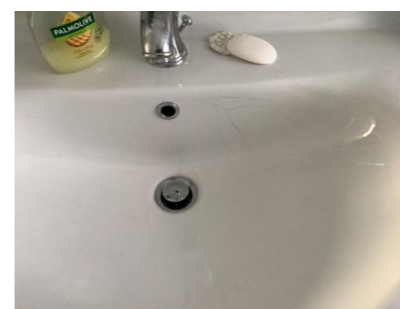
Riss/sprekker i servant.

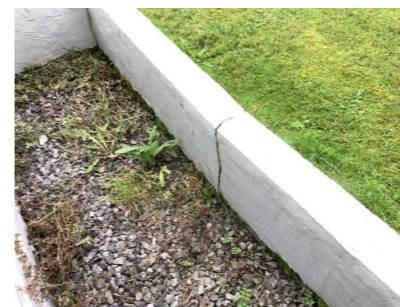
- Det er påvist mindre sprekker og/eller skjevheter i muren.
