Tilstandsrapport

📍 Synnsætervegen 32, 2880 NORD-TORPA

Befaringsdato: 28.08.2023 Rapportdato: 07.09.2023 Oppdragsnr.: 20279-1438 Referansenummer: VE5599

FRITIDSBOLIG

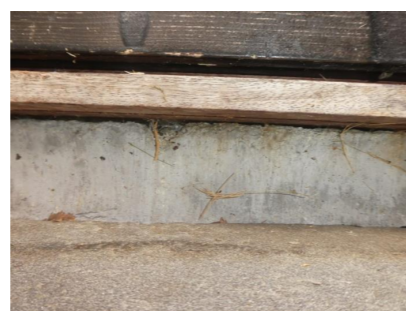
Ikke montert beslag under dør

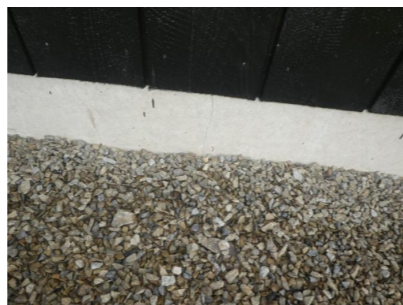
Sprekk i sementplate på ringmur

Lokalt observert sprekker i sementplate utvendig samt skjevheter i gulv som kan indikere noe setninger/bevegelse etter årstider. Opplyst av eier at det ikke har vært bevegelse i bygget som eier er kjent med etter oppføring.
