**GEITRYGGEN 110**

Tilstandsrapport

## Geitryggen 110, 2636 ØYER

Rapportdato: 25.06.2026

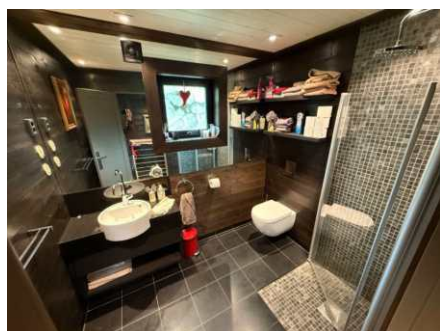
- Det er vindu/dør med ikke fuktbestandige materialer i våtsonen (ved vask, dusj, badekar, osv.), løsningen eller byggematerialet er uegnet.
- Det er uegnede materialer i våtsoner.

- Det er påvist avvik i fallforhold til sluk i forhold til krav i forskrift på byggetidspunktet.

-Fall på gulv er gitt TG2 på grunn av avvik i henhold til krav fra byggeåret, men har en løsning som er vurdert til å fungere i henhold til dagens krav.

-Til tross for at denne løsningen er lite egnet, indikerer fraværet av synlige skader at konstruksjonen foreløpig tåler belastningen. Det anbefales likevel å overvåke tilstanden nøye og vurdere utbedringer for å forebygge potensielle fremtidige problemer, jfr og sluk og membran/tettesjikt.

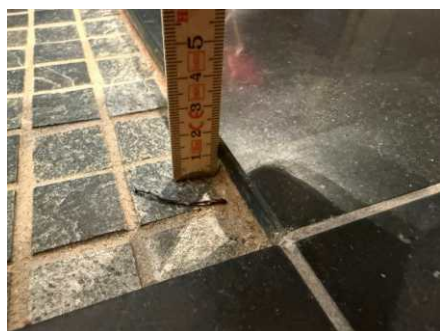
Badet har nedsenket gulv i dusjsonen.

- Det er viktig å merke seg at levetiden til en membran varierer basert på kvalitet, installasjon og bruk. Eldre membraner kan bli sprø og sprekke opp, noe som fører til at de mister sin vanntettende funksjon. Dette kan resultere i vannlekkasjer gjennom vegger og gulv og fuktskader.
- Det må gjøres nærmere undersøkelser.

Konsekvens av manglende egnet vanntett sjikt i våtsoner kan over tid føre til fuktbelastning i treverket, med risiko for misfarging, oppsvelling, svertesopp eller skjulte fuktskader bak kledningen. Utvikling av slike skader kan skje gradvis og være vanskelig å oppdage før symptomer viser seg.

-Det anbefales å installere tett dusjkabinett for å redusere risikoen for vannlekkasjer og fuktskader, da membranløsningen har passert mer enn halvparten av forventet brukstid og utførelsen er ukjent.

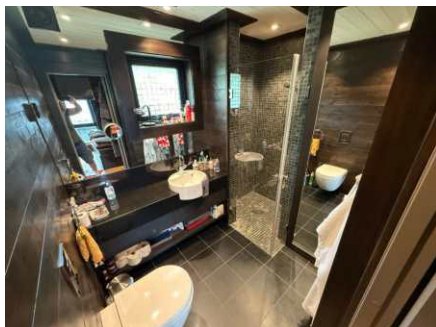
• Det er påvist avvik i fallforhold til sluk i forhold til krav i forskrift på byggetidspunktet.

-Fall på gulv er gitt TG2 på grunn av avvik i henhold til krav fra byggeåret, men har en løsning som er vurdert til å fungere i henhold til dagens krav.

-Til tross for at denne løsningen er lite egnet, indikerer fraværet av synlige skader at konstruksjonen foreløpig tåler belastningen. Det anbefales likevel å overvåke tilstanden nøye og vurdere utbedringer for å forebygge potensielle fremtidige problemer, jfr og sluk og membran/tettesjikt.

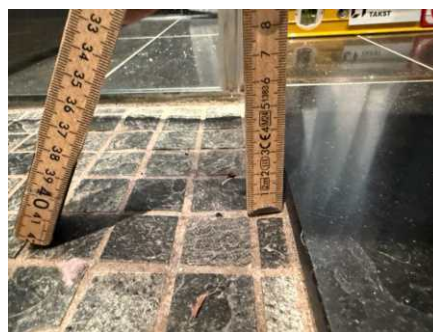
Nedsenket gulv i dusjsonen.

- Det må gjøres nærmere undersøkelser.
  - Det er viktig å merke seg at levetiden til en membran varierer basert på kvalitet, installasjon og bruk. Eldre membraner kan bli sprø og sprekke opp, noe som fører til at de mister sin vanntettende funksjon. Dette kan resultere i vannlekkasjer gjennom vegger og gulv og fuktskader.
  - Det anbefales nærmere undersøkelser.
- Konsekvens av manglende egnet vanntett sjikt i våtsoner kan over tid føre til fuktbelastning i treverket, med risiko for misfarging, oppsvelling, svertesopp eller skjulte fuktskader bak kledningen. Utvikling av slike skader kan skje gradvis og være vanskelig å oppdage før symptomer viser seg.
- Det anbefales å installere tett dusjkabinett for å redusere risikoen for vannlekkasjer og fuktskader, da membranløsningen har passert mer enn halvparten av forventet brukstid og utførelsen er ukjent.

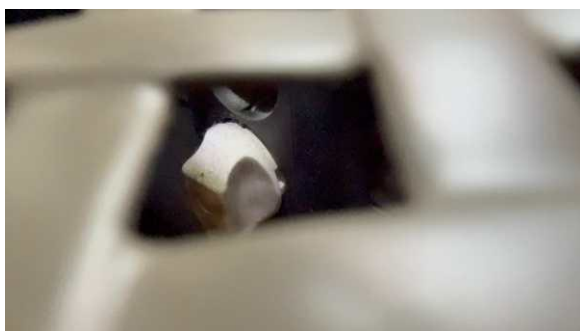
-Varmtvannsbereder er koblet med vanlig stikk som er utsatt for varmgang/brann.

-Varmtvannsbereder er koblet med vanlig stikk. Dagens forskrift krever fast tilkobling.

- Det bør etableres tilfredsstillende el-tilkobling etter gjeldende forskrift.

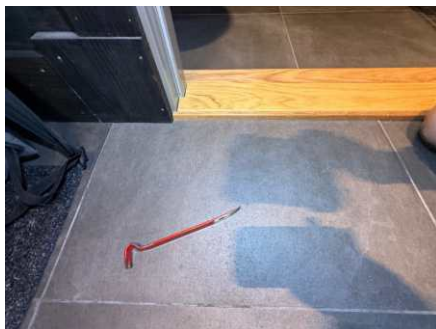
-Fliser med bom/hul-lyder er mer utsatt for mekanisk påkjenning og knuses lettere, samt at de lettere kan løsne over tid. Begrenset konsekvens ved normal bruk.

Bom/hullyd under flis foran dør til bad.
