**PRIVATMEGLEREN**  
BENUM & JOHANSEN

**ALMEVEGEN 22**

Tilstandsrapport

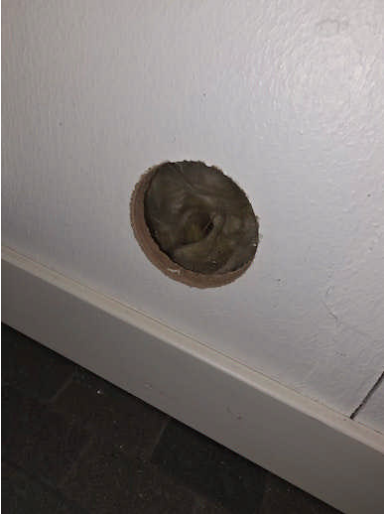
Det er utført søk etter fukt fra tilstøtende rom der dette var mulig. Ingen tegn til forhøyede fuktverdier på baksiden av membran på tilfeldige valgte plasser.

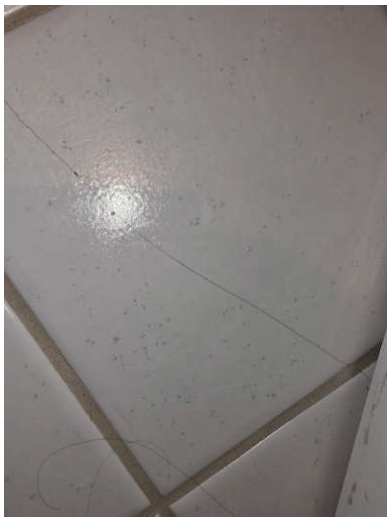
Det ble observert sprekker i fliser.

Lekkasjevann vil ikke ha naturlig vei til sluk.

Noe riss i flisfuger og fliser ble avdekket på befaringdagen.

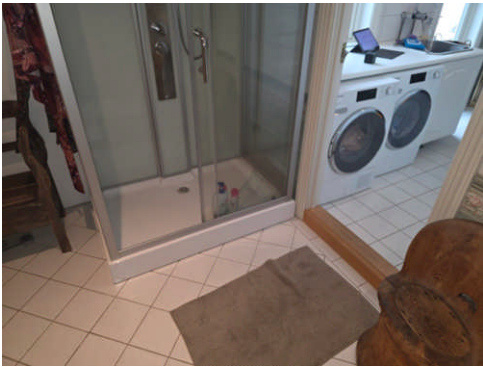
Sluk er ikke etablert på badet og derfor ikke vurdert.

Bad mangler sluk, dusj og lekkasjevann har ikke naturlig vei mot sluk. Videre bruk må gjøres med forsiktighet og anbefales ikke før en slukløsning er etablert. Våtrommet må oppgraderes for å tåle normal bruk etter dagens krav.
