**MOSÆTERVEGEN 528**

Tilstandsrapport

Befaringsdato: 12.01.2026

Rapportdato: 04.02.2026

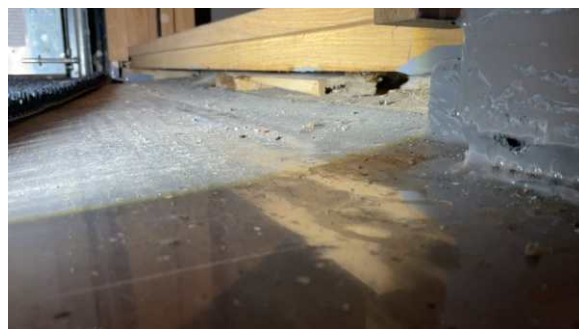
Manglende understøttelse til garasje.

Det bør monteres tilfredsstillende understøttelse av terskel for å sikre mot skader på terskel ved tråkk.

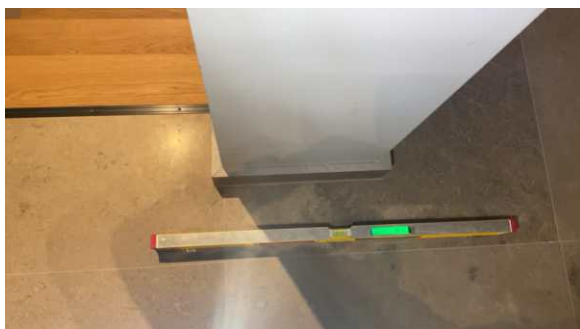
- Det er påvist avvik i krav til høydeforskjell/fall-løsning på våtrommet.

Relativt flatt.

Det anbefales å lage membran oppbrett ved dør på 15mm i henhold til preaksepterte ytelser (TEK17), for å sikre mot at vann/lekkasjevann kan havne ut av våtrommet.

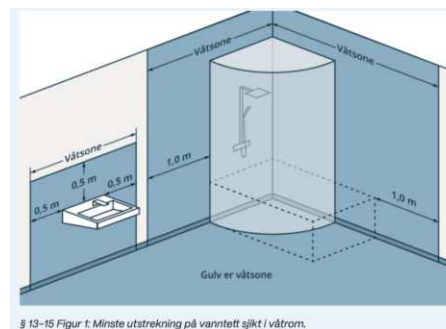
Våtsoner på vegger utenfor dusjsonen og bak vask er kledd med malt gips med våtromsmaling (ikke et komplett våtromssystem) og konstruksjonen er ikke beskyttet av et egnet vanntett sjikt i henhold til teknisk forskrift. Det er ikke registrert fuktutslag eller skade ved befaring.

Manglende egnet vanntett sjikt i våtsoner kan over tid føre til skader på materialer og konstruksjon. Kostnadsestimat for montering av våtromssystem med duk i våtsoner utenfor dusjsonen bør innhentes.

Gips med våtromsmaling.

Våtsoner

For å lukke avviket må for eksempel godkjent våtromssystem med duk monteres på vegg i våtsoner utenfor dusj.

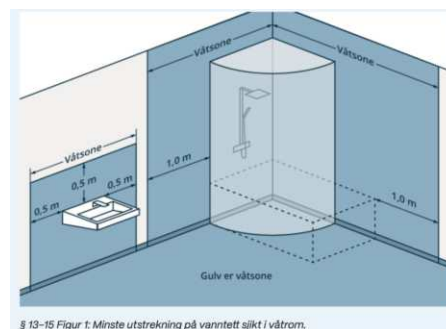
Våtsoner på vegger utenfor dusjsonen og bak vask er kledd med malt gips med våtromsmaling (ikke et komplett våtromssystem) og konstruksjonen er ikke beskyttet av et egnet vanntett sjikt i henhold til teknisk forskrift. Det er ikke registrert fuktutslag eller skade ved befarings.

Manglende egnet vanntett sjikt i våtsoner kan over tid føre til skader på materialer og konstruksjon.  
Kostnadsestimat for montering av våtromssystem med duk i våtsoner utenfor dusjonen bør innhentes.

Ved vask

Våtsoner.

For å lukke avviket må for eksempel godkjent våtromssystem med duk monteres på vegg i våtsoner utenfor dusj.

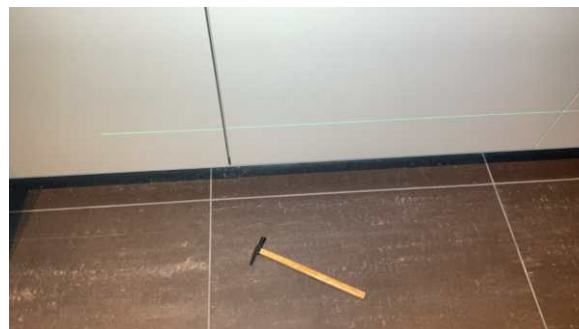
- Det er påvist at noen fliser har bom (hulrom under).
- Det er påvist avvik i krav til høydeforskjell/fall-løsning på våtrommet.

Enkelte hul-lyder.

Det anbefales å lage membran oppbrett ved dør for å sikre mot at eventuelt lekkasjevann kan havne ut av våtrommet.

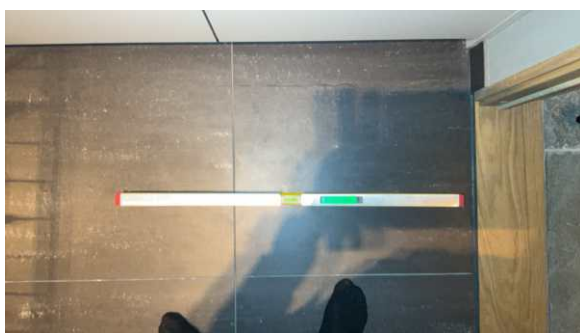
5mm til sluk fra dør.

Relativt flatt

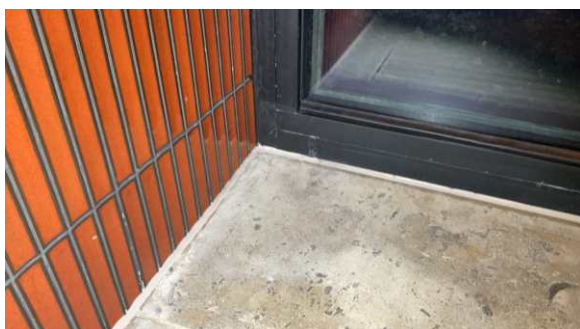
- Det er vindu/dør med ikke fuktbestandige materialer i våtsonen (ved vask, dusj, badekar, osv.), løsningen eller byggematerialet er uegnet.

Vindu i dusjsonen.

Det bør innhentes dokumentasjon på valgt løsning for å kunne vurdere egnethet på løsningen.

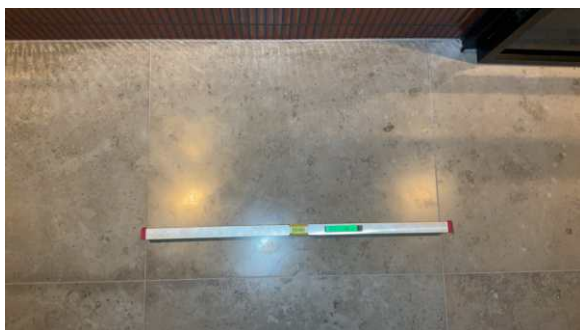
- Det er påvist at noen fliser har bom (hulrom under).
- Det er påvist avvik i krav til høydeforskjell/fall-løsning på våtrommet.

Konsekvens av avvik på fall i dusjsonen kan være at vann vil ledes noe saktere tilbake til sluk ved bruk av dusj.

Fra dusjens nedslagsfelt (15mm/m)

Det anbefales å lage membran oppbrett ved dør på 15mm i henhold til preaksepterte ytelser (TEK17), for å sikre mot at vann/lekkasjevann kan havne ut av våtrommet.

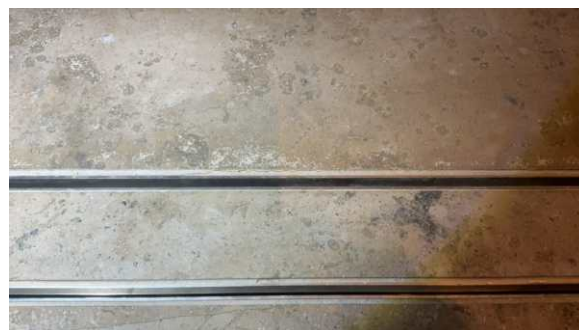
Noe bom/hul-lyd på fliser som er lagt ut i vindus-smyg, samt lite riss i fuge mot sluket. Mest sannsynlig grunnet overgang fra betongplate til mur og noe bevegelse.

Lite riss i fuge mot sluk.

- Selv om bom eller hull lyd ikke alltid er et umiddelbart problem, bør det overvåkes nøye før eventuell utvikling i sprekker i flisfuger e.l. oppstår. Dette må en foreta tiltak for, for å begrense utviklingen.
- Andre tiltak:

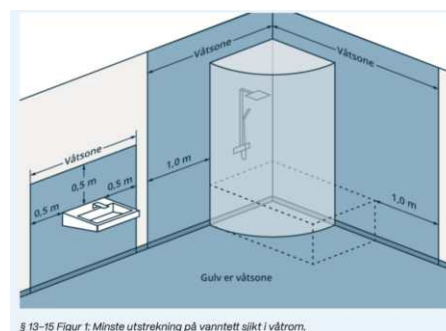
Våtsoner på vegger utenfor dusjonen og bak vask er kledd med malt gips med våtromsmaling (ikke et komplett våtromssystem) og konstruksjonen er ikke beskyttet av et egnet vanntett sjikt i henhold til teknisk forskrift. Det er ikke registrert fuktutslag eller skade ved befaring.

Manglende egnet vanntett sjikt i våtsoner kan over tid føre til skader på materialer og konstruksjon.  
Kostnadsestimat for montering av våtromssystem med duk i våtsoner utenfor dusjonen bør innhentes.

Synlig overgang til gips og våtromsmaling.

Våtsoner.

For å lukke avviket må for eksempel godkjent våtromssystem med duk monteres på vegg i våtsoner utenfor dusj.

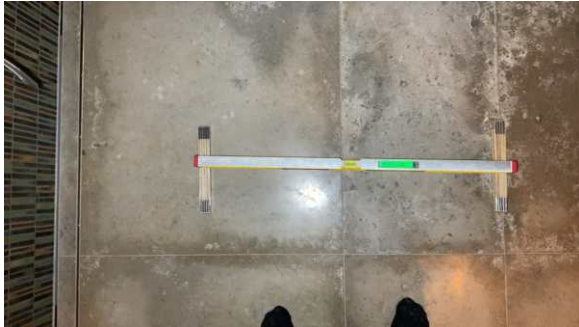
- Det er påvist at flisfuger har riss/sprekker.
- Det er påvist at noen fliser har bom (hulrom under).
- Det er påvist avvik i krav til høydeforskjell/fall-løsning på våtrommet.

Stedvis bom/hul-lyder og enkelte riss i fuger mellom basseng og balkongdør mot nord.

- Slike riss/sprekker kan indikere bakenforliggende fuktskader, og konstruksjonen bør observeres jevnlig for å vurdere utvikling.
- Andre tiltak:

13mm/m fra dusjens nedslagsfelt.

Bom/hul-lyd og riss i fuger.

Det anbefales å lage membran oppbrett ved dører på 15mm i henhold til preaksepterte ytelser (TEK17), for å sikre mot at vann/lekkasjevann kan havne ut av våtrommet.

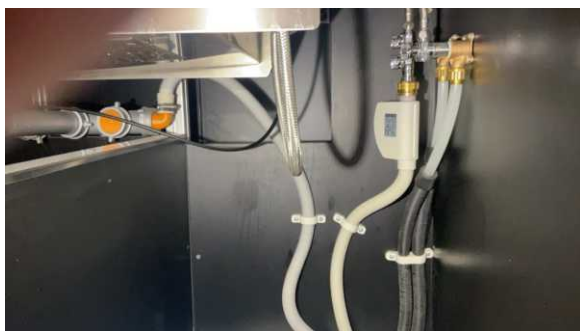
Konsekvens av manglende komfyrvakt kan være tørrkoking og brann.

Ingen synlig lekkasjesikring.

- Komfyrvakt må monteres.

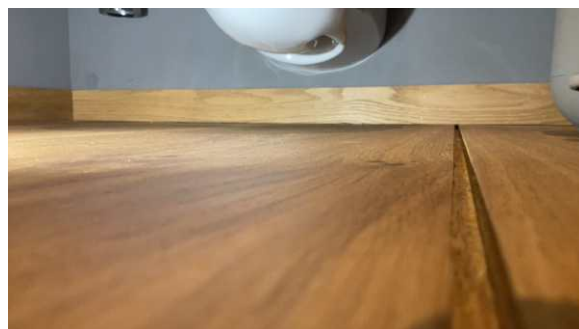
Lekkasjer fra innebygde sisterner eller lignende må synliggjøres. I andre rom enn våtrom må lekkasjen i tillegg føre til at vannet stenges automatisk. Konsekvens kan være at eventuell lekkasje oppdages sent og kan skader tiliggende konstruksjoner.

Innebygget armatur.

Ingen synlig vannstopp-sensor.
