# Tyriveien 6

# Sammendrag av boligens tilstandsgrad

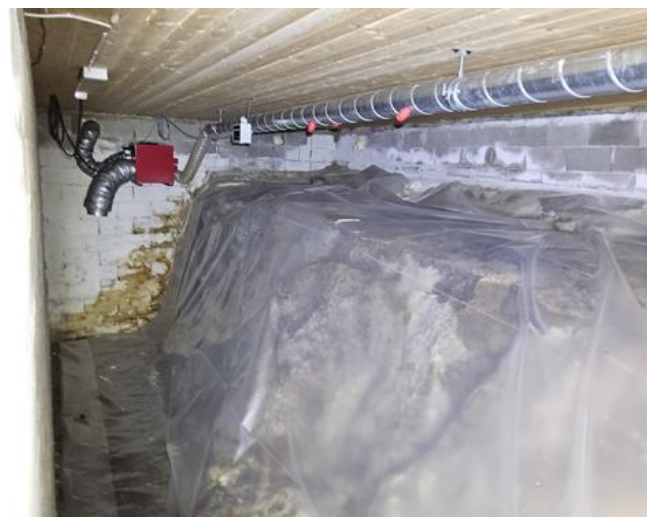
*Innvendig inspeksjon - [Krypkjeller/avfuktningsanlegg.]*

| | Innvendig inspeksjon | | Det registreres symptomer på fuktinnsig som eksempelvis saltutslag. Det er etablert avfuktingsanlegg av typen Corroventa. Krypekjelleren anses derfor som tilstrekkelig sikkert mot videre utvikling av fuktproblemer, så lenge avfuktingsanlegg er aktivt. Oppfølging/service på maskinen må påregnes årlig i fremtiden. |

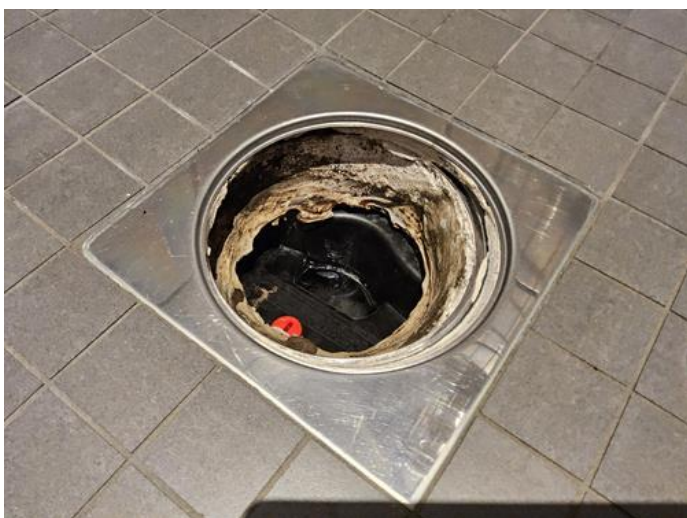
*Avløpsrør (ink. sluk) - [Sluk bad 1. etg]*

| | TG 2 | Membran, tettesjikt og overgang til sluk. | Tettesjiktet har en alder som tilsier at restlevetiden er usikker. Ikke mulig å verifisere hvorvidt slukmasjett er klemt med slukring. Rommets lekkasjesikkerhet kan derfor ikke verifiseres.<br>Tettedetaljer ved rørgjennomføring tilknyttet servant er ikke tilfredsstillende. Fare for fukt i konstruksjon ved vannpåkjenning. Tettedetaljer bør fornyes. |

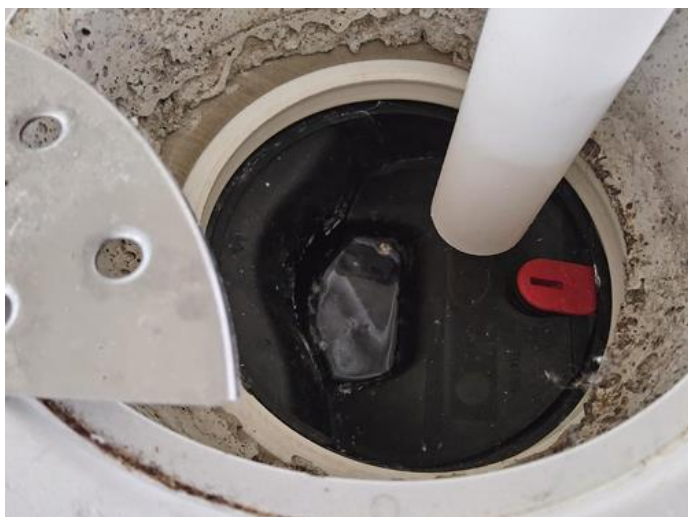
*Avløpsrør (ink. sluk) - [Sluk bad 2. etg]*

| | TG 2 | Membran, tettesjikt og overgang til sluk. | Tettesjiktet har en alder som tilsier at restlevetiden er usikker. Rommets lekkasjesikkerhet kan derfor ikke verifiseres. Det er ikke etablert veggmembran i våtsoner. - Tiltak anbefales. |

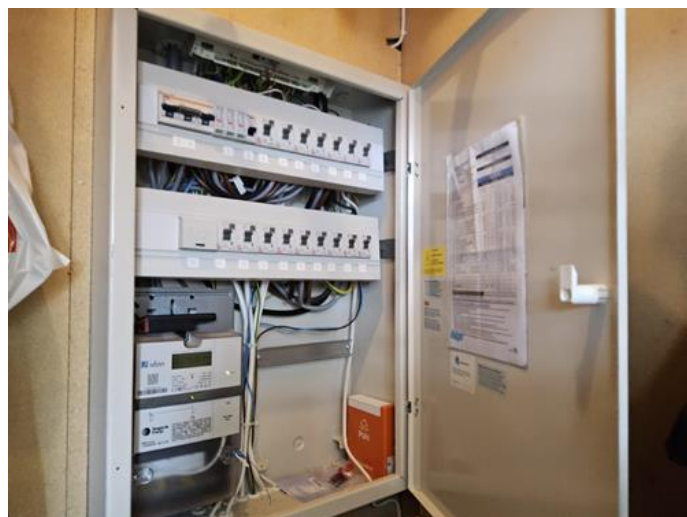
*Elektrisk anlegg - [Sikringsskap]*

Det er i 2018 foretatt el-kontroll, hvor avvik er dokumentert rettet opp. Det foreligger samsvarserklæringer på utførte arbeider i nåværende eiers tid. Vurderingen av el-anlegget i denne rapporten baseres på el-kontroll, fremlagt dokumentasjon og visuelle observasjoner.
