## FH 163 Rondablikk Plusss Salgstegninger

# Nystulvegen 60

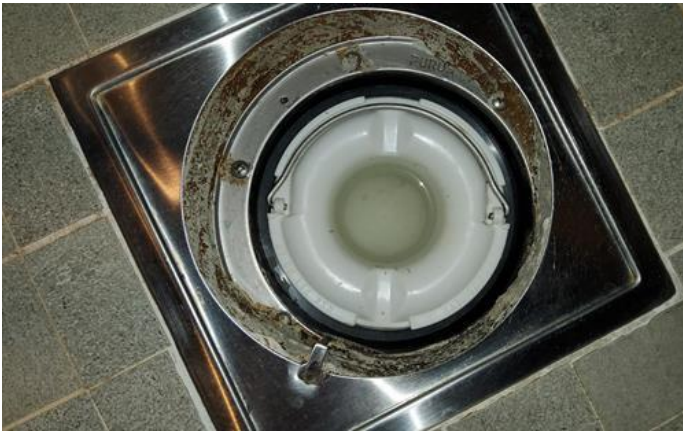
*Avløpsrør (ink. sluk) - [Sluk bad ved entre.]*

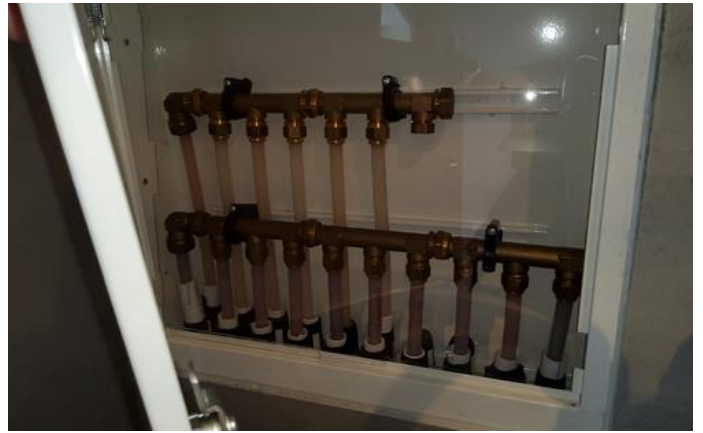
*Tekniske anlegg, VVS anlegg (Sjekkpunkter utover det som er inkludert i andre rom) - [Fordelerskap på bad ved entre.]*

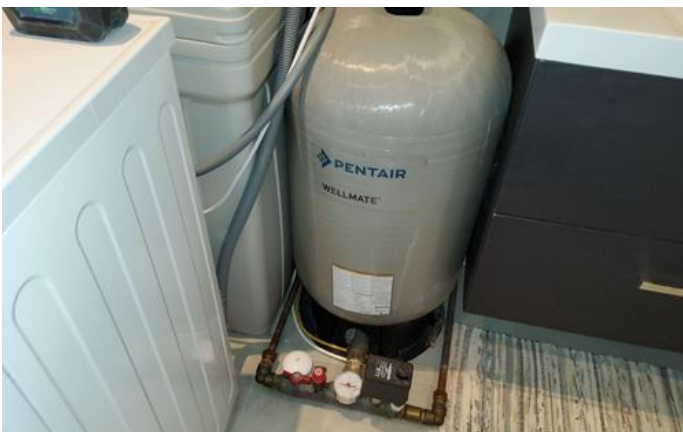
*Tekniske anlegg, VVS anlegg (Sjekkpunkter utover det som er inkludert i andre rom) - [Trykktank.]*

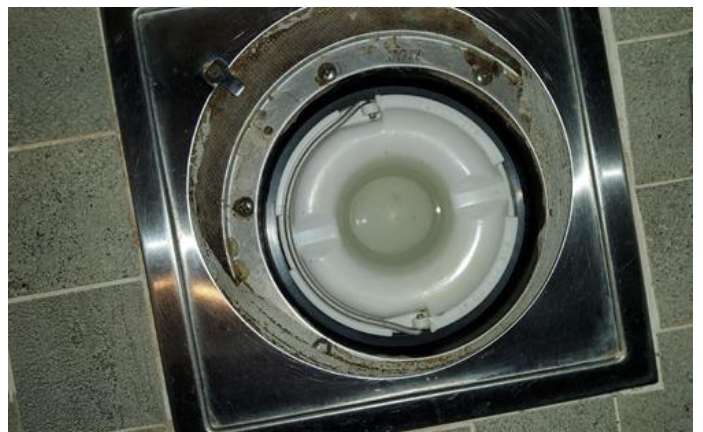
*Avløpsrør (ink. sluk) - [Sluk bad ved soverom.]*

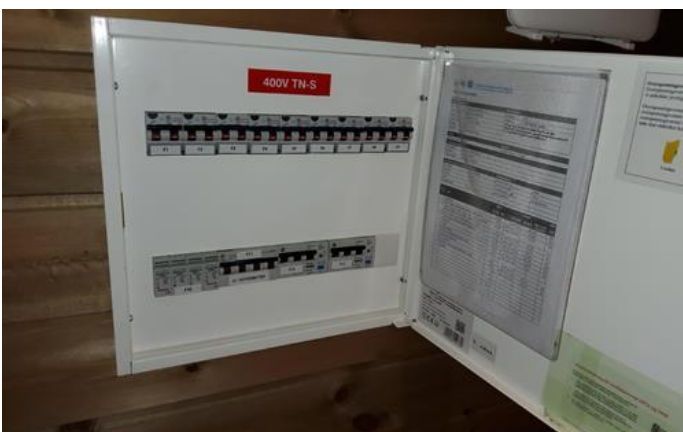
*Elektrisk anlegg - [Sikringskap med kursfortegnelse.]*
