# TILSTANDSRAPPORT

Rekkehus

Svartaksveien 4

27.08.2024

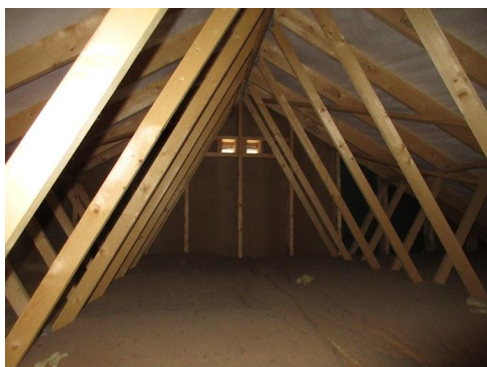
Taket er oppført med w-takstoler med taktro. Ingen skader eller avvik avdekket. Lufting vurderes å være ivaretatt med luftespalter i raftekaske.

Takkonstruksjon på kaldloft

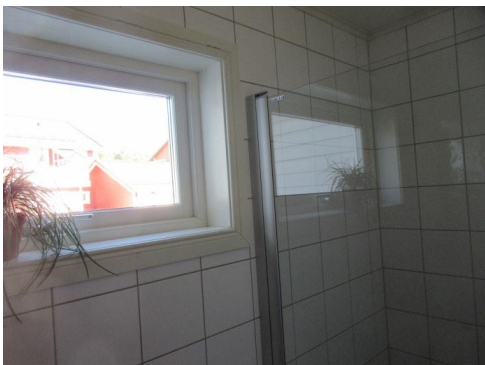
## Dusjnisje

Ingen skader observeres på innredningen eller sanitærutstyret. Toalettet er stabilt festet og spylefunksjonen fungerer normalt. Vindu er i våtsone for dusjhjørne.

Vindu er våtsone for dusjhjørne.

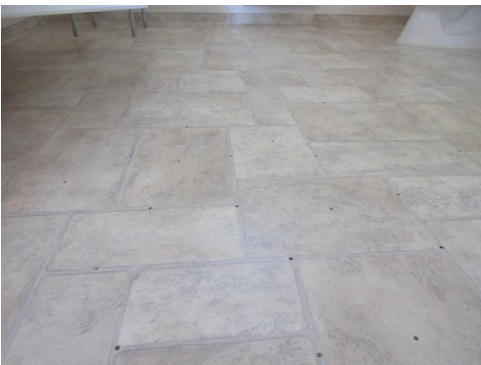
Boligen fremstår i normalt god stand og uten noen vesentlige avvik utover normal bruksslitasje. Det er registrert nødvendig sstrakstiltak på bad i 2. etasje, gulvellegget er gjennomhullet for å feste gulvplatene, på grunn av knirk, det vil være nødvendig med nytt gulvbelegg. Forøvrig vises til beskrivelser og vurderinger for de enkelte bygningsdeler i rapporten.

Skruer gjennom belegg.

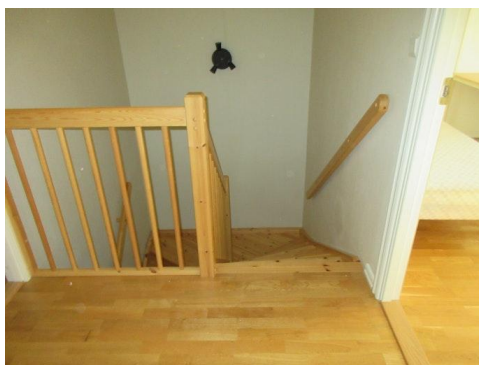
Rekkverket er målt til 95 cm.
