Ordre: **67833**

Slettavegen 306

# Tilstandsrapport

## ENEBOLIG

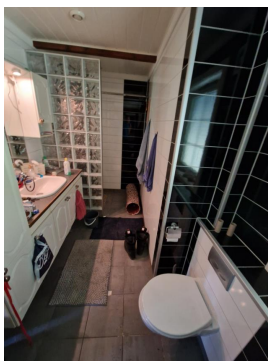
### ETASJE > BAD

## ⓘ TG 2 Overflater vegger og himling

- Det er ikke påvist tilfredsstillende løsning for å synliggjøre lekkasje fra innebygget sistene.

Det er ikke påvist tilfredsstillende løsning for å synliggjøre lekkasje fra innebygd badekar.

- Det må gjøres tiltak for å lukke avviket.

- Våtrommet må totalrenoveres. Alle forhold med tettesjikt, våtsone, sluk m.m. må dokumenteres.

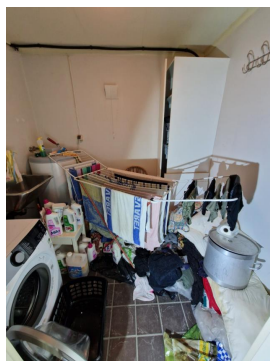
## KJELLER > VASKEROM

### ! TG IU Tilliggende konstruksjoner våtrom

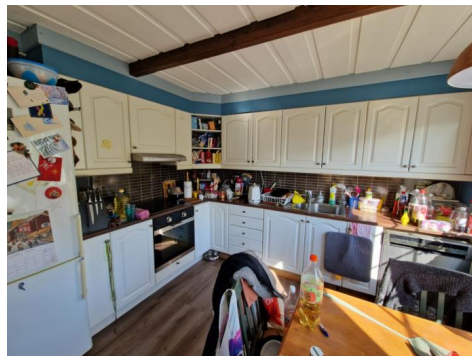
## ETASJE > KJØKKEN

- Det er påvist skader på overflater/kjøkkeninnredning utover normal slitasjegrad.

- Det må påregnes lokal utbedring/utskiftning.
