Lønneveien 11A

Tilstandsrapport

Befaringsdato: 21.10.2024

Rapportdato: 28.10.2024

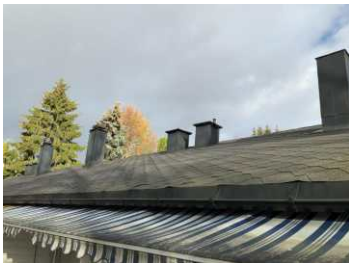
TG 2 Nedløp og beslag

Takrenner, rennekroker, bordtaksbeslag, nedløpsrør, holdere for nedløpsrør av plastbelagt stål. Det opplyses om utbedring av beslag rundt pipe på tak i nyere tid, ingen papirer er fremvist.
