# Byrkjesetevegen 23

Befaringsdato: 14.10.2024

# Tilstandsrapport

## FRITIDSBOLIG

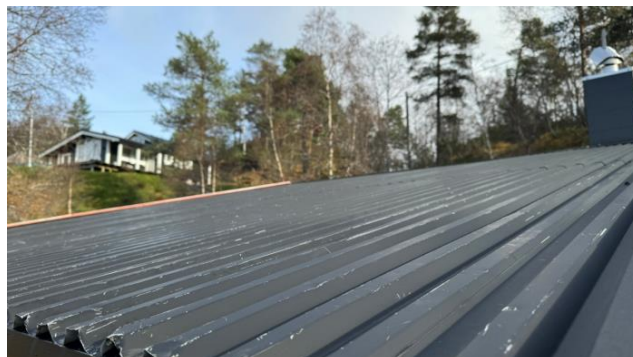
Over halvparten av den forventede levetiden er passert. Alder gjør det nødvendig å foreta jevnlig kontroll, ev. utskifting av alderssvekkende deler for å unngå lekkasjer. Ved omlegging/utskifting av takteking bør man også vurdere utskifting av tilhørende beslag, takrenner, vannbord og vindskier.

Bilde viser deler av taktekingen.

Viser til vurderinger og eventuelle anbefalte tiltak som er nevnt over.

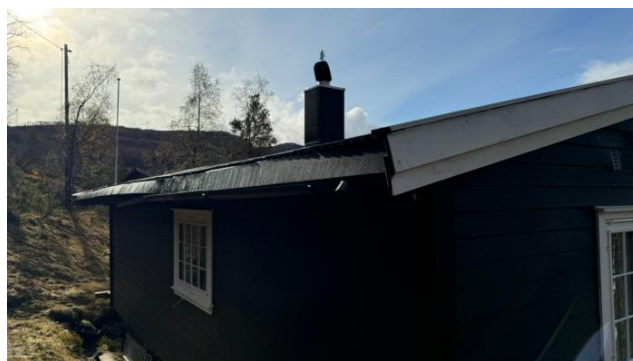
Det mangler takrenner og/eller nedløp på boligen. Trolig grunnet snøras. Det er heller ikke utenkelig at det vil skje igjen ved utbedring. Takrenner og nedløp benyttes for å unngå unødvendig fuktbelastning på boligen.

Bilde viser at det mangler takrenne på baksiden.

Viser til vurderinger og eventuelle anbefalte tiltak som er nevnt over.

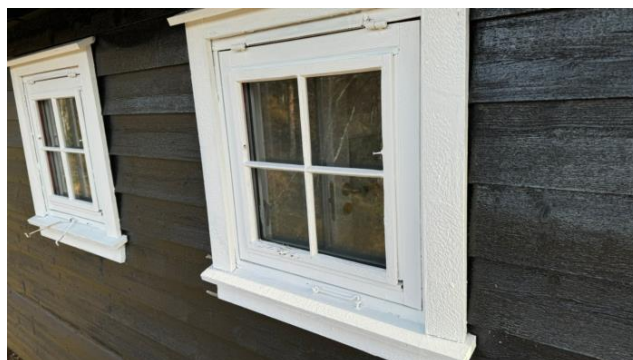
Bilde viser vindu med noe slitasje og behov overflatebehandling.

Viser til vurderinger og eventuelle anbefalte tiltak som er nevnt over.

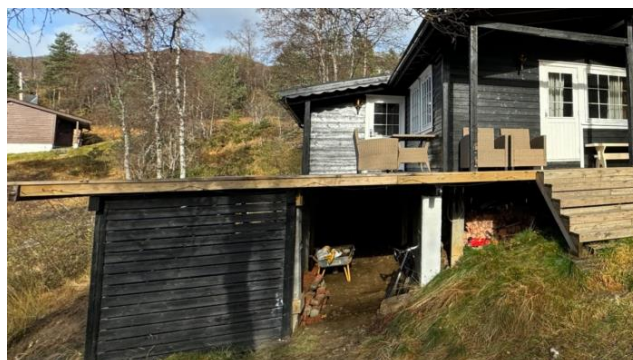
Bilde viser at det er stor høydeforskjell fra terrasse til bakkenivå.

Viser til vurderinger og eventuelle anbefalte tiltak som er nevnt over.

**Kostnadsestimat: 10 000 - 50 000**

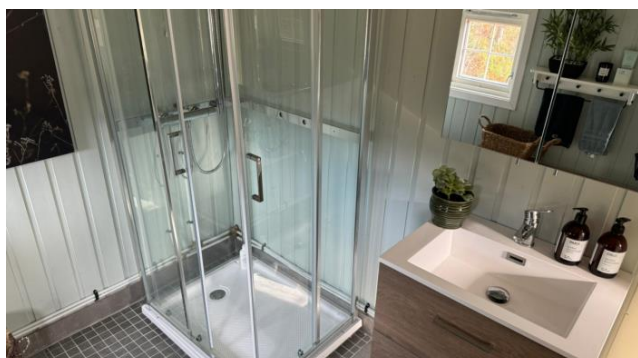
TG3: Membran (fuksikring) er mangelfull/manglende i våtsone (gjelder bruk av trepanel i våtsone). Overflatene bør derfor jevnlig kontrolleres og en bør unngå fuktpåkjennning med vannsøl o.l. Det anses ikke som nødvendig med utbedring av manglende membran/tettesjikt på overflatene på veggene ut i fra dagens bruk av rommet (siden det er dusjvegger/dusjkabinett). Dersom bruken, eller rommet skal oppgraderes bør dette utbedres og kostnadsestimatet gjelder for dette.

Bilde viser at det er benyttet panel i våtsone.

Viser til vurderinger og eventuelle anbefalte tiltak som er nevnt over.

**Kostnadsestimat: 10 000 - 50 000**
