# Øvertrøvegen 1

Befaringsdato: 28.11.2024

# Tilstandsrapport

## ENEBOLIG

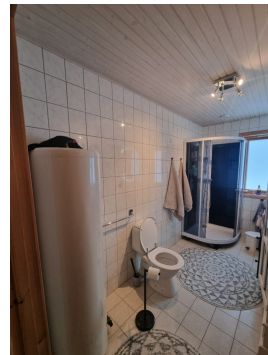
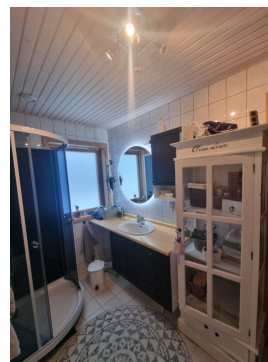
Det må innen kort tid forventes oppgradering av våtrommets skjulte konstruksjoner og tettesjikt. Oppgradering er nødvendig for at våtrommet fortsatt skal tåle normal bruk etter dagens krav (tett våtsone). En samlet TG 3 for rommet er satt med bakgrunn i alder på skjulte konstruksjoner og tettesjikt. skjulte konstruksjoner og tettesjikt er fra byggeår 1994 og har passert anbefalt brukstid. Etter endt anbefalt brukstid kan vannskader plutselig oppstå ved normal bruk av våtsoner/ våtrom. Bytte av skjulte konstruksjoner og tettesjikt må derfor påregnes innen kort tid og vil medføre totalrenovering av våtrommet.

- Våtrommet må totalrenoveres. Alle forhold med tettesjikt, våtsone, sluk m.m. må dokumenteres.

**Kostnadsestimat: 100 000 - 300 000**

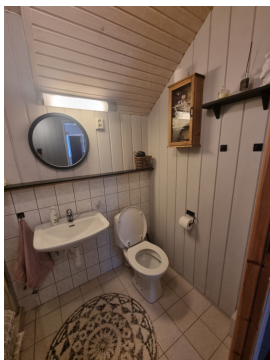
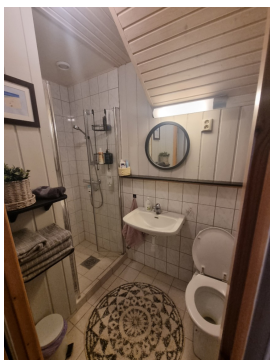
### ETASJE > BAD

Det må innen kort tid forventes oppgradering av våtrommets skjulte konstruksjoner og tettesjikt. Oppgradering er nødvendig for at våtrommet fortsatt skal tåle normal bruk etter dagens krav (tett våtsone). En samlet TG 3 for rommet er satt med bakgrunn i alder på skjulte konstruksjoner og tettesjikt. skjulte konstruksjoner og tettesjikt er fra byggeår 1994 og har passert anbefalt brukstid. Etter endt anbefalt brukstid kan vannskader plutselig oppstå ved normal bruk av våtsoner/ våtrom. Bytte av skjulte konstruksjoner og tettesjikt må derfor påregnes innen kort tid og vil medføre totalrenovering av våtrommet.

- Våtrommet må totalrenoveres. Alle forhold med tettesjikt, våtsone, sluk m.m. må dokumenteres.

**Kostnadsestimat: 100 000 - 300 000**

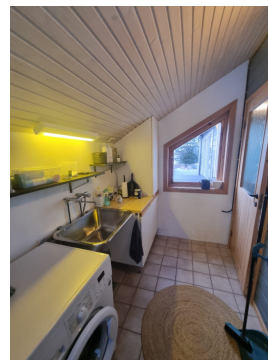
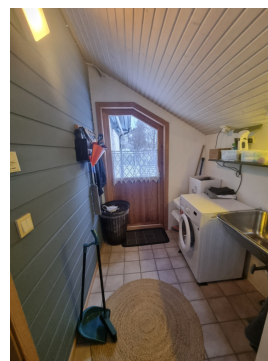
## ETASJE > BAD 2

Det må innen kort tid forventes oppgradering av våtrommets skjulte konstruksjoner og tettesjikt. Oppgradering er nødvendig for at våtrommet fortsatt skal tåle normal bruk etter dagens krav (tett våtsone). En samlet TG 3 for rommet er satt med bakgrunn i alder på skjulte konstruksjoner og tettesjikt. skjulte konstruksjoner og tettesjikt er fra byggeår 1994 og har passert anbefalt brukstid. Etter endt anbefalt brukstid kan vannskader plutselig oppstå ved normal bruk av våtsone/våtrom. Bytte av skjulte konstruksjoner og tettesjikt må derfor påregnes innen kort tid og vil medføre totalrenovering av våtrommet.

- Våtrommet må totalrenoveres. Alle forhold med tettesjikt, våtsone, sluk m.m. må dokumenteres.

**Kostnadsestimat: 100 000 - 300 000**

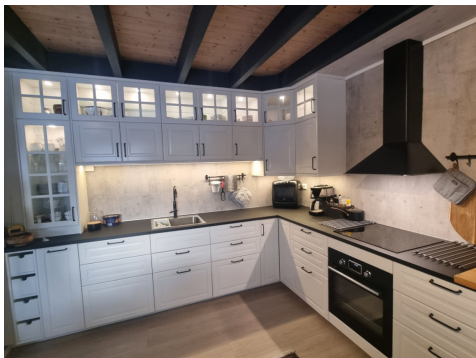
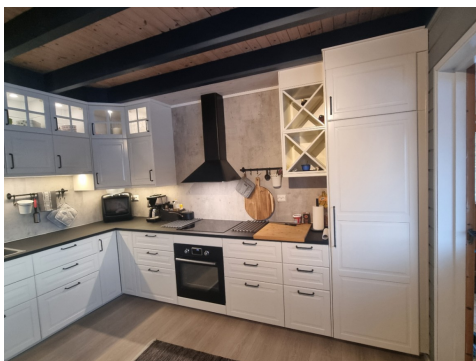
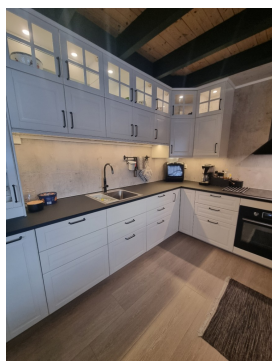
## ! TG 1 Overflater og innredning

Kjøkkenet har innredning med profilerte fronter. Benkeplaten er av laminat. Det er kjøleskap, oppvaskmaskin, induksjonstopp, stekeovn og vannstoppsystem.
