# Tilstandsrapport

Boligbygg med flere boenheter

Bårdshaugvegen 23 E, 6650 SURNADAL

Befaringsdato: 07.01.2025

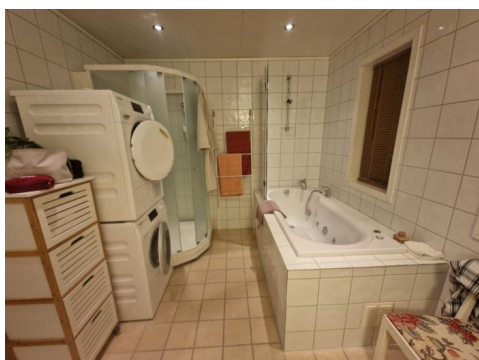
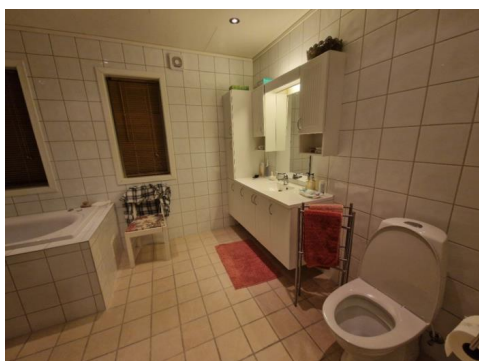
### ETASJE > BAD/VASKEROM

- Det er mulighet for at det kan forekomme vannlekkasje på våtrommet hvor vann ikke vil gå til sluk.
- Det er påvist at høydeforskjell fra topp slukrist til gulv/synlig topp membran ved dørterskel er mindre enn 25 mm.

- Det er påvist avvik i fallforhold til sluk i forhold til krav i forskrift på byggetidspunktet.

Dusjkabinett anbefales. Vær oppmerksom ved bruk for å unngå vannskader. For å få tilstandsgrad 0 eller 1 må gulvet bygges om, for å få riktig fall til sluk. Det vil imidlertid sjelden være økonomisk rasjonelt som et enkeltstående tiltak. Ved oppgradering må det sikres at våtrommet bygges med riktig fall til sluk og tilstrekkelig nivåforskjell mellom topp slukrist og topp membransjikt ved terskel.

Innhent dokumentasjon på membranarbeider om mulig. Det anbefales nærmere undersøkelser av lokalt fall til sluk og utførelse overgang sluk og membransjikt. Det anbefales å dra frem dusjkabinett jevnlig for inspeksjon og rengjøring av sluk for å unngå vannskader.
