# EGENERKLÆRINGSSKJEMA

| Adresse | Øyåsvegen 290 | | |
| Postnummer | 7224 | Poststed | MELHUS |

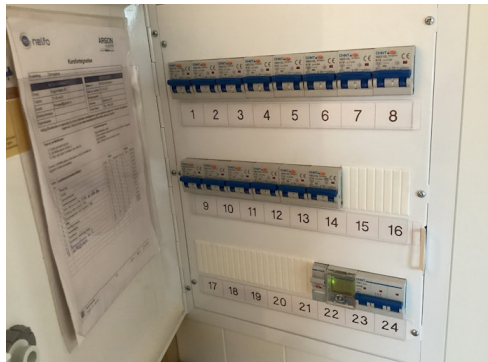
Bilde av Sikringskap

Det anbefales at el-anlegget på generelt grunnlag undersøkes av godkjent elektriker/ el-takstmann. En hver eier eller bruker har til en hver tid ansvarlig for det elektriske anlegget
