OPPGRADERT ENEBOLIG HØYT OG SOLRIKT BELIGGENDE

# Kråkerøyveien 168

Magnus Langvik datert 09.04 2024. Tilstandsrapporten er utarbeidet iht. forskrift til avhendingsloven som trådte i kraft 1.1.2022. Tilstandsrapporten angir avvik for ulike bygningsdeler i form av tilstandsgrader (TG) på en skala fra TG0 til TG3 der TG0 er beste tilstandsgrad. Tilstandsgrader angitt med TG2 kan kreve tiltak. Tilstandsgrader angitt med TG3 angir store, eller alvorlige avvik som krever tiltak utbedring straks, eller innen kort tid. For TG2 og TG3 skal det angis et kostnadsoverslag for det enkelte bygningselement. For bygningsdeler som ikke er undersøkt, eller som ikke har vært tilgjengelig for undersøkelse angis disse med tilstandsgrad TG IU.

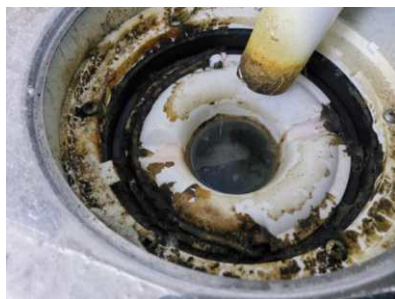
- tettesjiktet har en alder som tilsier at restlevetiden er usikker
- avløpsrør fra dusjkabinettet ledes ikke til sluk, men har et separat avløpsrør som er ført gjennom gulvet
- servantinnredningen har svelleskader
- himlingsoverflaten har malingsavskalling

Membran, tettesjikt og overgang til sluk. - [Sluk under dusjkabinett, bad 1. etg.]

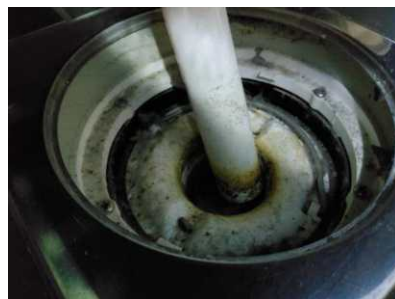
Membran, tettesjikt og overgang til sluk. - [Sluk under badekar, bad 1. etg.]

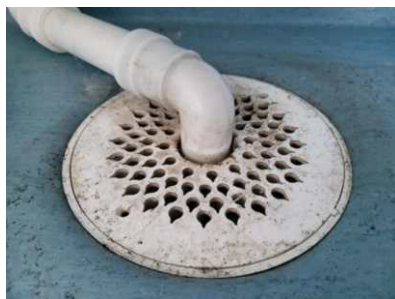
Nivåforskjell mellom gulvbeleggets oppkant ved døråpning og overflate gulv ved sluk er målt til ca. 22 mm. Dette er vurdert som tilstrekkelig med hensyn til lekkasjesikring.

Membran, tettesjikt og overgang til sluk. - [Sluk i vaskerom.]

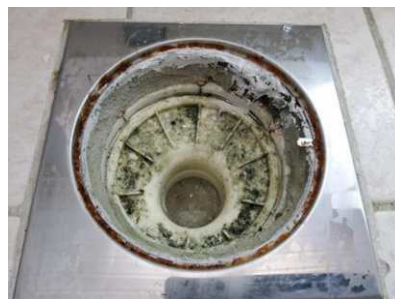
Dette er vurdert som ikke tilstrekkelig med hensyn til lekkasjesikring.

Membran, tettesjikt og overgang til sluk. - [Sluk i bad 2. etg.]

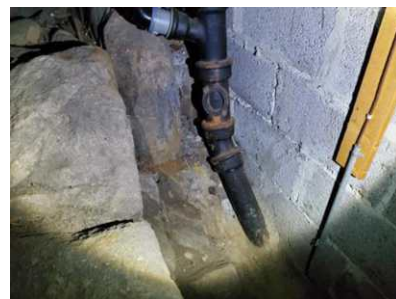
| | Avløpsrør. (Sjekkpunkter utover det som er inkludert i andre rom) | Mesteparten av avløpsrør i boligen er av nyere dato. TG2 Gjelder gjenværende avløpsrør av støpejern i krypekjeller. Risiko for skjulte avvik, svekket funksjon, usikker restlevetid eller lignende forhold som utvikles over tid. |

Kommentar - [Avløp i krypekjeller.]

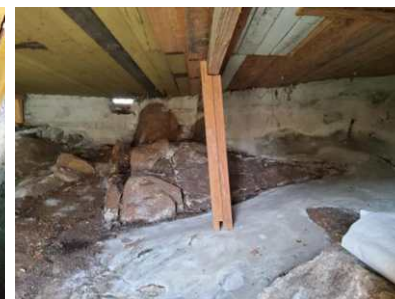
| | Det er registrert spor etter treskadeinsekter i underside bjelkelag. Type insekter eller når sporene har oppstått er ikke kjent. | |
| | Det er registrert tegn på høy luftfuktighet (kokonger) og fuktmerker på grunnmur i krypekjeller mot sydast. | |

Kommentar - [Understøttelse i krypekjeller mot sydøst.]

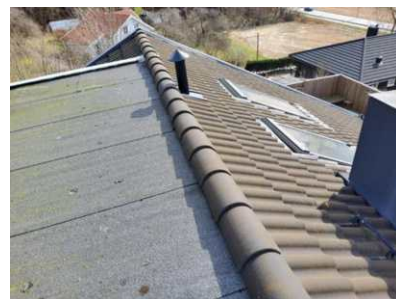
- alder medfører risiko for skjulte avvik eller andre forhold som utvikles over tid
- taktekingen har generell slitasje og noe mosevekst
- det mangler snøfangerutstyr på deler av taket

Yttertak - [Taktekking.]

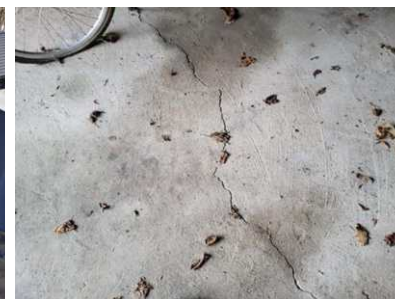
| TG 3 | Helhetsvurdering | Der er registrert omfattende sprekkdannelser i grunnmur og i gulvflate. Sannsynlig årsak er setninger i grunnen. Det er ikke kjent om forholdet er stabilisert eller under utvikling.<br><br>Ettersom nøyaktig årsak og omfang ikke er kjent, gjelder underliggende sjåblongmessig prisanslag kun for videre undersøkelser. Ytterligere kostnader for utbedringer bør påregnes.<br>Sjåblongmessig prisanslag: kr 10 000 - 50 000 |

Kommentar - [Sprekk i golv, garasje.]

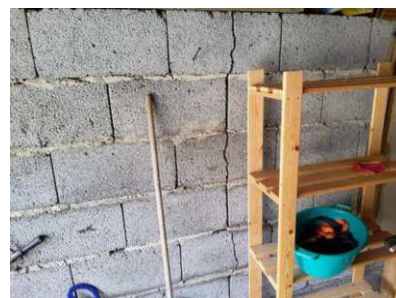
Kommentar - [Sprekk i vegg, garasje.]
