# gnr. 94, bnr. 310, snr. 15

Befaringsdato: 21.04.2025

Rapportdato: 23.04.2025

# Tilstandsrapport

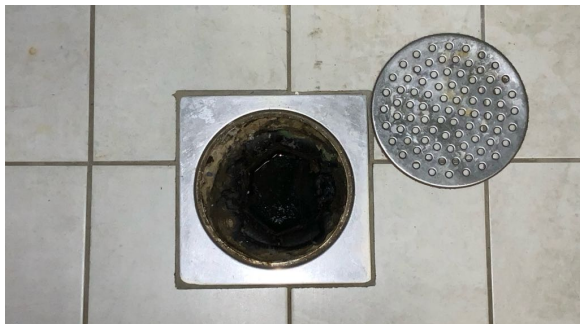
## LEILIGHET 1. ETASJE > BAD

### TG 2 Tilliggende konstruksjoner våtrom

#### Vurdering av avvik:

- Det er påvist andre avvik:

Estimatet gjelder komplett nytt badet. Dagens løsning kan skiftes ut med dusjkabinett som er en fornuftig løsning ved å hindre vannsøl direkte på vegg for videre bruk av rommet. Eldre bad med ukjent tetthet kan føre til vannskader i tiliggende konstruksjoner.

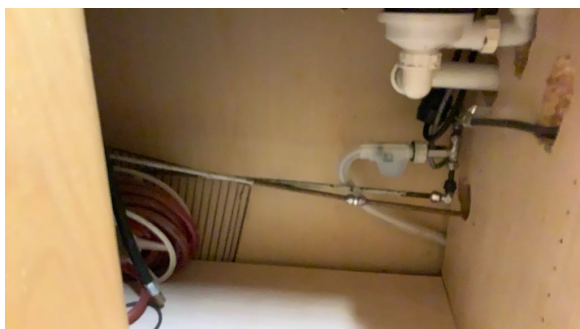
## TG 2 Avløpsrør

Det er avløpsrør av plast. Det antas at lufter- og stakemulighetene på anlegget er funksjonelt, dog er dette vanskelig å kontrollere i en blokk med flere boliger. Det antas at funksjonen på rør og koblinger er i god stand, slike rørdeler er ikke alltid lett å besiktige da disse ofte er skjult i kanaler og kasser. Det kreves spesialutstyr og kompetanse for å vurdere dette ytterligere.

- I forbindelse med oppgradering av våtrom vil det være naturlig med utskiftning av rør.
- Det er ikke behov for utbedringstiltak siden anlegget fungerer i dag, men ut ifra alder kan skader plutselig oppstå på eldre anlegg.
