# EGENERKLÆRINGSSKJEMA

| Søreggen 80 | |

# Søreggen 80

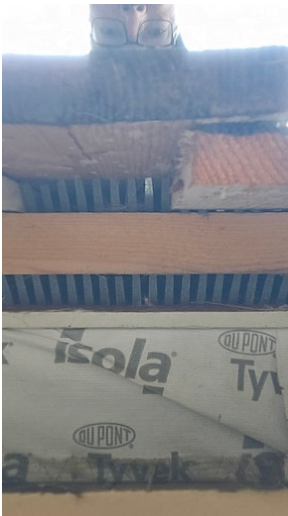
## Musetetting

Konstruksjonen fremstår som solid uten tegn til fukt, råte eller svikt etter en visuell besiktelse. Det er etablert luftesjikt med museband der dette ble kontrollert. Det bemerkes fra eier at det forekommer mus selv om tiltak er gjort.
