# EGENERKLÆRINGSSKJEMA

| 82250030 | |

| Frillsjøveien 46 | |

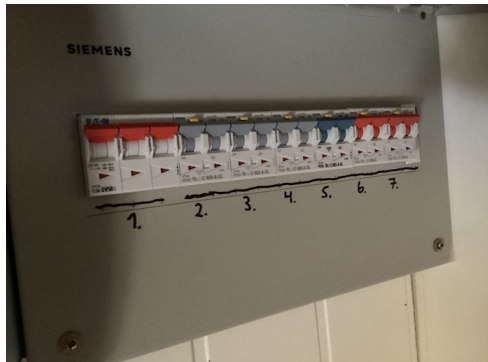
**Bilde**

Bilde av skap
