# EGENERKLÆRINGSSKJEMA

| Ullins veg 44 | |

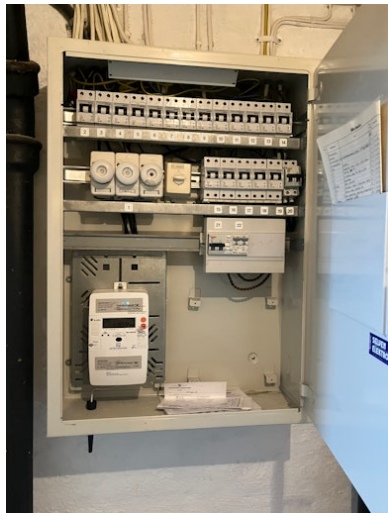
**Bilde**

Bilde av sikringska
