# EGENERKLÆRINGSSKJEMA

| Ringvålvegen 360 | |

## Ringvålvegen 360 2. Etasje

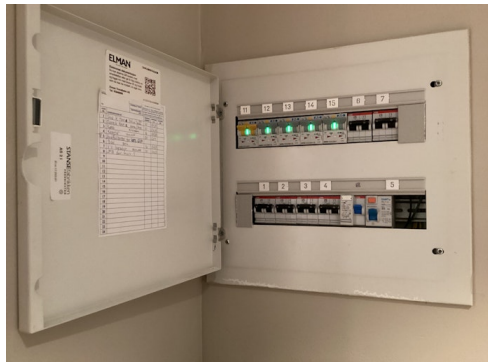
Bilde av sikringskap.

Det anbefales at el-anlegget på generelt grunnlag undersøkes av godkjent elektriker/ el-takstmann. En hver eier eller bruker har til en hver tid ansvarlig for det elektriske anlegget
