Moavegen 16

6. Hovedrapport

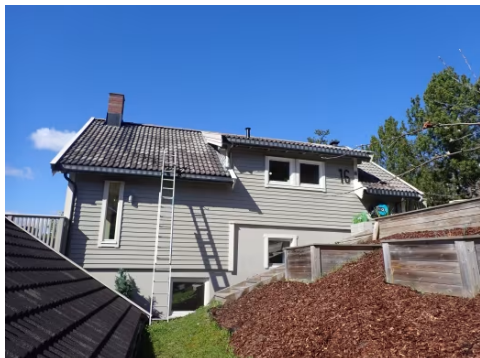
Deler av terreng terreng på østsiden heller delvis inn mot boligen med risiko for vannansamling.

Dreneringen/fuktsikring har nådd en alder som gjør tettheten usikker i tiden som kommer. Normal brukstid for en drenering anslås til å være ca 30 år. Det registreres at deler av terreng terreng på østsiden heller inn mot boligen. Det er risiko for vannansamlinger inn mot bygningen med påfølgende økt belastning på dreneringen i området. Deler av terrengforhold er ikke mulig å kontrollere pga overliggende terrassedekke.

Tilstandsgrad 2 er gitt med bakgrunn i drenering er fra byggeåret og med bakgrunn i alder kan det ikke gis noen garanti for dreneringens tilstand. Og registrerte avvik med terrengforhold som delvis heller inn mot grunnmur med risiko for vannansamling mot bygning.

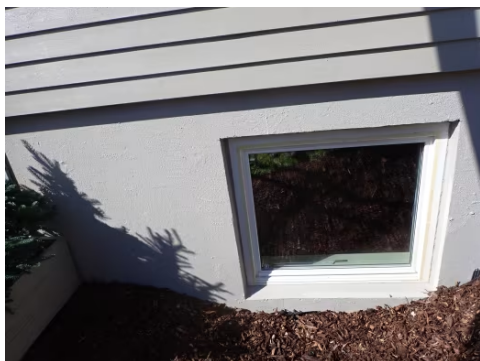
Område ved vindu med risiko for vannansamling pga delvis fall mot vegg/grunnmur.
