# Valle 6

# Sammendrag av boligens tilstand

# Tilstandsrapport

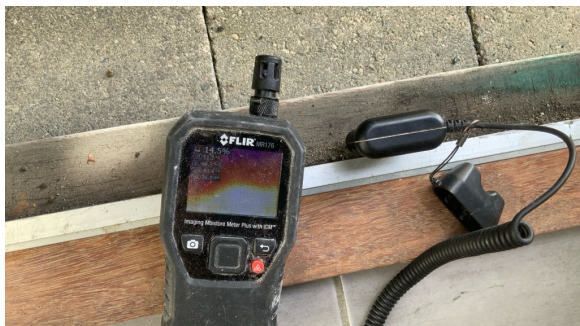
## ! TG 3 Balkonger, terrasser og rom under balkonger

Utgang fra kjøkken til sørvendt balkong. Oppført med treverk, imp.bord som dekke og rekkverk av malt treverk. Ukjent tettesjikt under, balkong ligger ikke over boligrom.

Utgang fra stue til sørvendt balkong som strekker seg rundt vestlig side av bygget med trapp fra terreng. imp.bord som dekke og malt treverk. Tettesjikt er av ukjent type og går over utvendig bod. Det er tegn på fuktighet i treverk i utvendig bod.

Rekkverk på parkering etablert over redskapsbod/uthus er manglende og for lav, risiko for fallskader.

Mangler rekkverk med trapp ned til kjeller og rekkverk ved parkeringsplass er for lavt og med for store åpninger. Vil være risiko for fallskader

Det må monteres rekkverk med åpninger som tilfredsstiller krav og unngår risiko for fallskader ved store åpninger i rekkverk.

Må etableres forsvarlig rekkverk som tilfredsstiller krav, dette for å minimere risiko for fallskade.
