Befaringsdato: 28.06.2025

Rapportdato: 05.07.2025

# Tilstandsrapport

## FRITIDSBOLIG

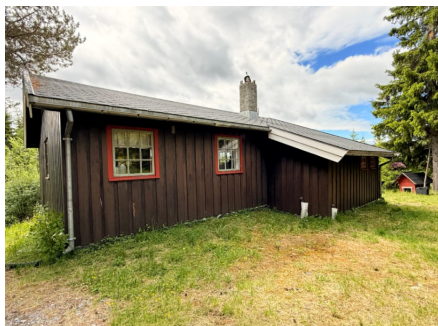
### Vurdering av avvik:

- Overvåk tilstanden jevnlig. For å få tilstandsgrad 0 eller 1 må tekkingen skiftes ut, men tidspunktet for når dette er nødvendig er vanskelig å si noe om.
- Når taktekking og undertak begynner å bli gamle, øker risikoen for lekkasjer, noe som kan føre til omfattende og kostbare reparasjoner av underliggende konstruksjoner dersom en ikke foretar tiltak på konstruksjonene før dette oppstår.

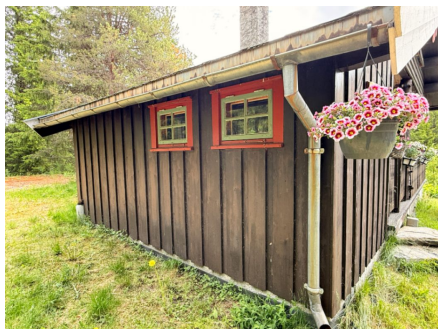
### Nedløp og beslag

Det er takrenner, nedløp og beslag av lakkert stål.

### Vurdering av avvik:

- Det bør lages system for bortledning av vann fra taknedløp ved grunnmur.

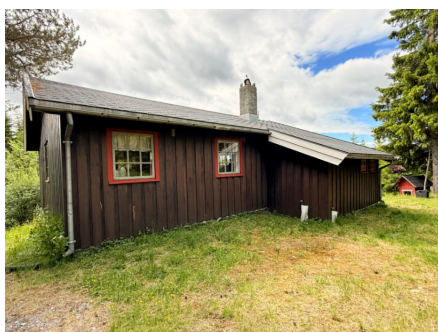
## TG 2 Veggkonstruksjon

Veggene har bindingsverkskonstruksjon fra byggeår. Fasade/kledning har stående bordkledning.

## Vurdering av avvik:

- Det må foretas lokal utbedring.

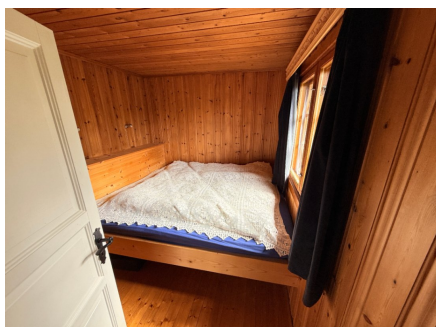
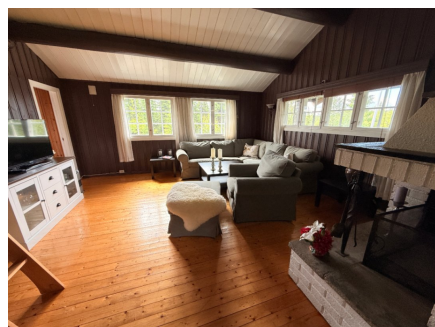
### TG 2 Etasjeskille/gulv mot grunn

Etasjeskiller er av trebjelkelag.

- Det er målt høydeforskjell på mellom 15-30 mm gjennom hele rommet. Tilstandsgrad 2 gis med bakgrunn i standardens krav til godkjente måleavvik.
- Målt høydeforskjell på mellom 10 - 20 mm innenfor en lengde på 2 meter. Tilstandsgrad 2 gis med bakgrunn i standardens krav til godkjente måleavvik.

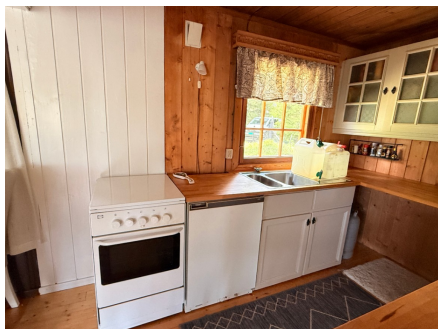
### TG 2 Avløpsrør

#### Vurdering av avvik:

- Det er avvik:

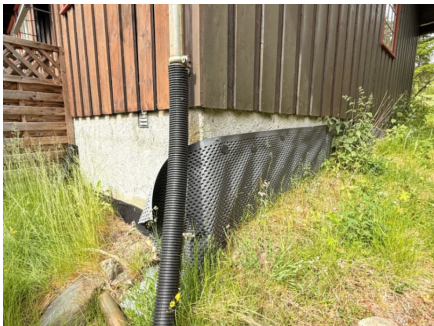
## TG 3 Terrengforhold

Terrengen er skrånende og opparbeidet som naturtomt.  
Biloppstillingsplass på tomten.

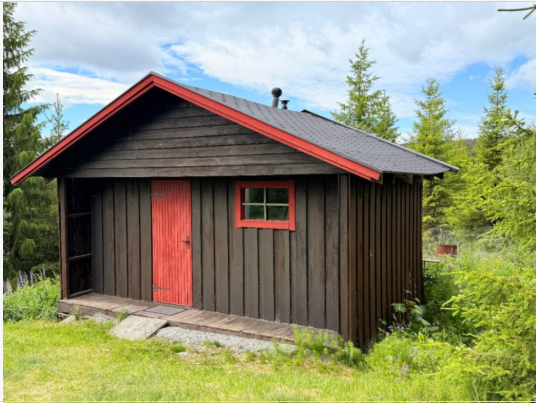
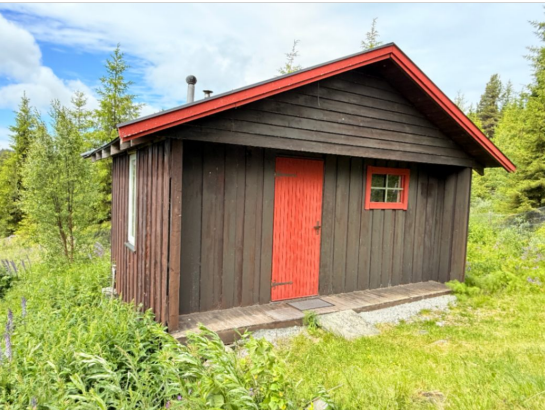
## Uthus med bad.

TG3 på fundamentering og manglende takrenner og nedløp.
