TILSTANDSRAPPORT

Båhus gate 1

26.11.2025

Befaring utført den 17.11.2025 av:

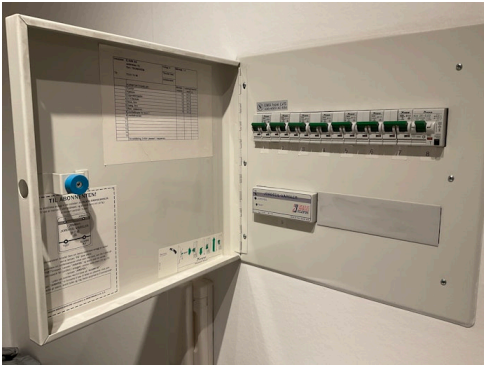
Bilde

Da boligen ikke har vært kontrollert av eltilsynet siste 5 år anbefales dette på generelt grunnlag. Dette med bakgrunn i EL-sikkerhet og at takstmannen ikke innehar spesialkompetanse på EL-anlegg. Dersom EL-arbeider er utført etter 01. juli 1999 er det huseiers ansvar og oppbevare, eventuelt fremskaffe samsvarserklæring fra utførende elektriker.
