# Tyrs vei 9

# Flott enebolig midt i Brekstad sentrum! Koselig og innbydende - Flott opparbeidet uteområde - 4 soverom - Carport

TYRSVEI 9 - 5057/167/0/65/0/0

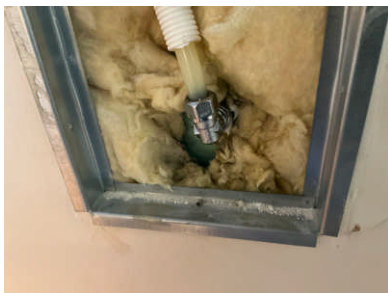
Det er brukt dampsperre på vegger mot terreng. Dette er ikke en god løsning da det erfaringsmessig oppstår kondens mellom grunnmur og utlektet vegg. Tiltak anbefales.

Det registreres at vegger som er påforet er isolert og hvor det ikke er etablert luftesjikt mot mur bak isolasjon. Fuktskader og skader i isolasjon kan oppstå.

Det er saltutslag på vegger som ikke er påforet, noe som indikerer fuktvandring.

Murvegg er påforet innvendig hvor det er isolert med glava mot mur, uten luftespalte. Det registreres også dampsperre på vegg.

Det anbefales og la grunnmur få stå fritt eksponert samt sørge for god ventilering av konstruksjonen.

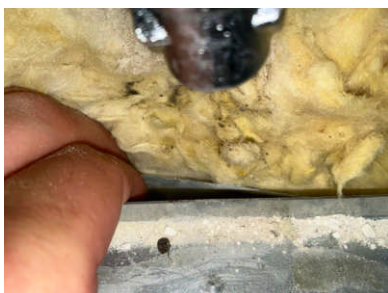
Murvegg er påforet innvendig hvor det er isolert med glava mot mur, uten luftespalte. Det registreres også dampsperre på vegg.
