Tilstandsrapport

Fjellveien 73, 8011 BODØ

Befaringsdato: 03.10.2025

Oppdragsnr.: 21395-1179

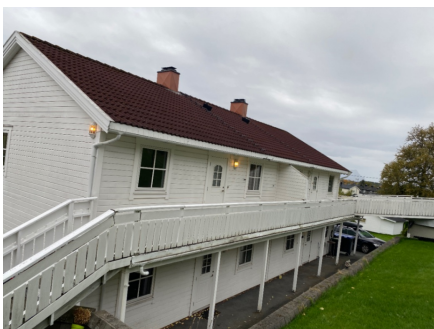
Siden taket (takkonstruksjon, taktekking og skorstein) kun er observert fra bakkenivå, er vurderingen begrenset av dette. Det er ikke sikkerhetsmessig forsvarlig å bevege seg ut på taket eller observere fra stige. Selv om det ikke er avdekket skader under befaringen, betyr ikke dette at det ikke foreligger skader som en besiktigelse på taket kan avdekke. Vær oppmerksom på denne risikoen. En undersøkelse av taket kan utføres av en fagperson under tilstrekkelige sikkerhetsforhold.

Overflate bør behandles/rengjøres for å unngå skade på taksteinen.

- Overvåk tilstanden jevnlig. For å få tilstandsgrad 0 eller 1 må tekkingen skiftes ut, men tidspunktet for når dette er nødvendig er vanskelig å si noe om.
- Når taktekking og undertak begynner å bli gamle, øker risikoen for lekkasjer, noe som kan føre til omfattende og kostbare reparasjoner av underliggende konstruksjoner dersom en ikke foretar tiltak på konstruksjonene før dette oppstår.
- Lokal utbedring må utføres.
