NAUST HYTTE FRAFJORD 1.

# gnr. 55, bnr. 50, fnr. 9

Befaringsdato: 18.09.2025

Rapportdato: 19.09.2025

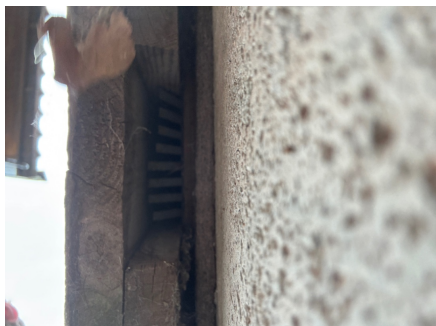
## TG 1 Veggkonstruksjon

Yttervegger er oppført i trekonstruksjon (bindingsverk) på ringmur av betong. Fasaden er kledd med tømmermannskledning og dobbelfalset trekledning. Gavlvegg mot balkong fikk oppgradert fasaden i 2022. Fasaden ble malt 2023-2025. Den øvrige kledningen fra byggeåret 1996 fremstår med normal slitasje og i generelt god stand. (TG1-TG2)
