Thurmannsgate 16C

Befaringsdato: 15.09.2025

Rapportdato: 15.10.2025

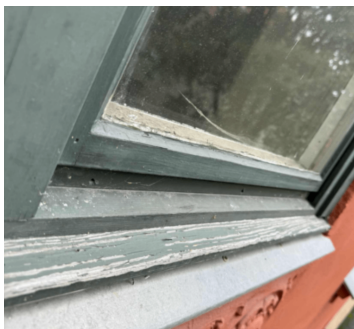
- Det er påvist at enkelte vinduer er vanskelig å åpne/lukke.
- Det er påvist avvik rundt innsettingsdetaljer.
- Det er påvist tegn på innvendig kondensering av enkelte vindusglass.
- Karmene i vinduer er slitte og det er sprekker i trevirket.

Det er registrert at kitt på glass har begynt å løsne og/eller har falt av. Dette gir redusert beskyttelse mot fukt og kan føre til skader på tilstøtende treverk i karm og ramme. Kittskader reduserer vinduenes levetid og kan svekke glassets innfesting.

TG3 er valgt på grunn det registrert og av at elementer/ materialer har en alder/slitasje som tilsier at det bør/må vurderes å planlegge tiltak. Generelt vil eldre vinduer miste isolasjonsevne og det kan oppleves trekk. Skraping og overflatebehandling (maling) for å hindre videre forvitring. Kontroll av tilstøtende treverk for fukt og råte., ny kitt, justeringer og nye pakninger kan med fordel gjøres for å forlenge levetiden på de originale vinduene. Dette vil ikke utgjøre ingen endring i TG setting.

Maling og etterkitting vil kunne forlenge vinduenes levetid noe, men tiltaket anses ikke å lukke avviket. For å lukke avviket må vinduene skiftes ut.

Vinduene må skiftes for å lukke avvik. Byantikvaren har sitt å si ifm. opprinnelige eller eldre, bevaringsverdige vinduer. Ikke vurdert videre av takstmann.

**Kostnadsestimat: 100 000 - 300 000**

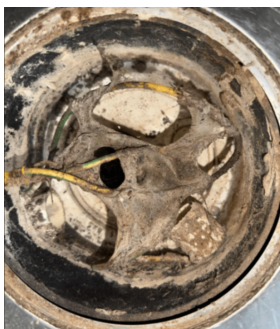
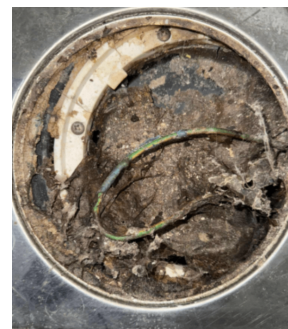
- Det er påvist mangelfull/feil utførelse rundt rørgjennomføringer e.l. som gir fare for fukt i konstruksjonen i våtsone.
- Mer enn halvparten av forventet brukstid er passert på slukløsningen.
- Vurdering basert på alder. Tilstandsgrad 2 gis med bakgrunn i at mer enn halvparten av forventet brukstid for membran/tettesjikt er passert. Det er nå ingen symptomer på funksjonssvekkelse, men vær oppmerksom på at dette er en risikokonstruksjon.

Det foreligger ingen informasjon om badets drift og vedlikehold, da leiligheten har vært utleid. Manglende dokumentasjon medfører usikkerhet knyttet til bruk, eventuelt vedlikehold og oppfølging av våtrommet over tid. Det er derfor ikke mulig å fastslå om badet er benyttet i tråd med anbefalte rutiner for rengjøring, ventilasjon og fukthåndtering, og ikke minst om det er feil og mangler som ikke er synlig.

- Membran/tettesjikt må legges.
- Eldre sluk av plast er ofte utsatt for lekkasjer og særlig i overganger. Eventuelle lekkasjer kan medføre fuktskader på tilliggende konstruksjoner.
- Løsningen/utførelsen rundt rørgjennomføringer gir fare for fukt inn i konstruksjoner.

Anbefaler bruk av dusjkabinett for å skåne gulv og vegger fra til badet renoveres.

For å få tilstandsgrad 0 eller 1 må slukløsningen skiftes ut og membransjiktet skiftes. Vær oppmerksom på at dette er en risikokonstruksjon.
