Ljåveien 15

Velkommen til Ljøveien 15

Nøkkelinformasjon

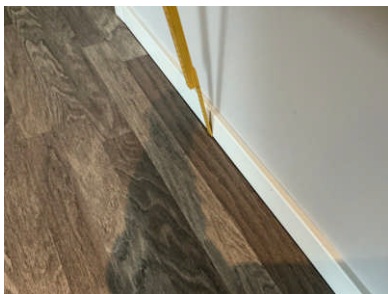
Laminatgulv glipper noe mot listverk på stue i 1.etasje og loft i 2.etasje. Ingen avvik med gulv forutenom dette.

Spekk/åpning mellom laminatgulv og gulvlist i 2.etasje.

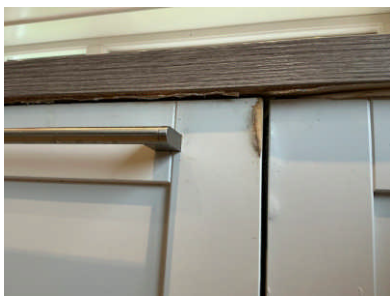
Kjøkken: Ved stikkprøvekontroll med fuktindikator på erfaringsmessig utsatte steder ble det ikke registrert negative fuktindikasjoner. Kjøkkenet vurderes å ha noe slitte overflater, men vurderes å være i god stand. Det registreres fuktmerker/skader i front av oppvaskmaskin, skuffefront under vask og i benkeplate over oppvaskmaskin. TG 2 grunnet dette. Hvitevarer ble ikke funksjonstestet. Det bemerkes at automatisk vannstopper og komfyrvakt ikke er etablert. Anbefales etablert som et sikkerhetstiltak.

Fuktskader i front av oppvaskmaskin og i benkeplate over oppvaskmaskin.

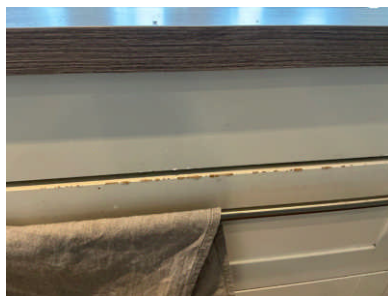
Skader i front under vask.
