Tilstandsrapport

Tomannsbolig

Breivikveien 11, 8003 BODØ

Rapportdato: 04.11.2025

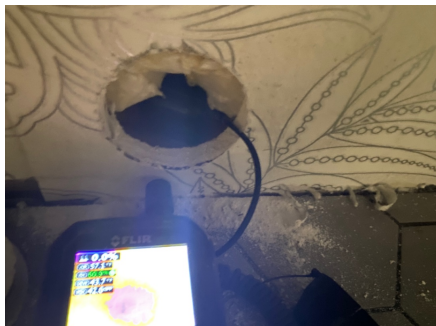
Tilliggende konstruksjoner våtrom

Hulltaking er foretatt uten å påvise unormale forhold. Hulltaking er foretatt ved/i garderobe i gang. Fuktkvotemåling (vekt%) i konstruksjonen ble målt til 0.

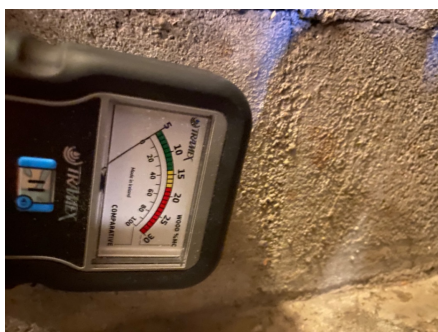
TG 2 Fuktsikring og drenering

Mer enn halvparten av forventet levetid på drenering er overskredet.

Det er gjort overflatesøk i kjeller mot murvegger som ikke ga utslag for forhøyde fuktverdier.. Overflatesøk kan ikke sammenlignes med fuktmåling over tid ved hjelp av boring i betong med plassering av måleinstrument.

- Overvåk tilstanden jevnlig. For å få tilstandsgrad 0 eller 1 må dreneringen skiftes ut, men tidspunktet for når dette er nødvendig er vanskelig å si noe om. Bruken av underetg/kjeller vil og være avgjørende.
