# Asserøystrenda

## 85

ASSERØYSTRANDA 85 - 5057/76/0/44/0/0

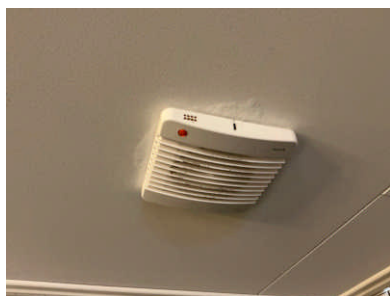
**Bad - Totalvurdering av overflater:** Det registreres noe sprekker i silikonfuger på bad. Eldre fuktmerker i takess rundt ventil i himling over dusj. Ufagmessige utførelser med arbeid på bad registreres. Utover anmerkede forhold registreres det ingen skader eller avvik utover normal bruksslitasje avdekket på overflatene.

Fuktmerker rundt ventil i himling.

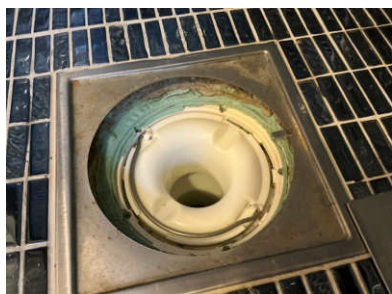
Det er kun visuelt tegn til membran i sluket.

Sluk i dusjsone.

**Bad - Totalvurdering av membran, tettesjikt og sluk:** TG 2 er gitt med bakgrunn i alder på fuktsikringen. Ufagmessige arbeider registreres ved overflater på bad. Det kan ikke utelukkes at membran/tettesjikt er utført av ufaglært håndverker. Smøremembran har en naturlig aldringsprosess i form av kjemisk uttørring. Normal forventet levetid på smøremembran er 10-20 år. Ved å etablere dusjkabinett vil badet kunne vare i flere år enn den antatte gjenstående levetiden. Det anbefales å etablere tett dusjkabinett.

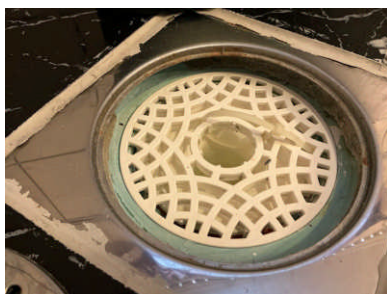
Sluk ute på gulv.

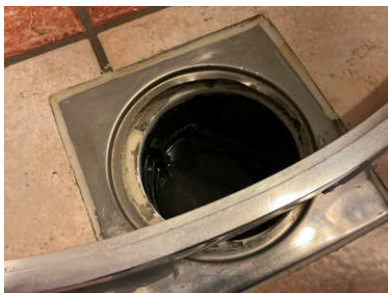
Det er kun visuelt tegn til slukmansjett i sluket.

Sluk i dusjsone.

**Vaskerom/ bad - Totalvurdering av membran, tettesjikt og sluk:** TG 2 er gitt med bakgrunn i alder på fuktsikringen. Smøremembran har en naturlig aldringsprosess i form av kjemisk uttørring. Normal forventet levetid på smøremembran er 10-20 år. Ved å etablere dusjkabinett vil badet kunne vare i flere år enn den antatte gjenstående levetiden. Det anbefales å etablere tett dusjkabinett.
