# Utstrandveien 40

**Flott enebolig beliggende helt ved sjøen - 3 soverom - Lys og innbydende familiebolig - Dobbelgarasje - Solrik tomt**

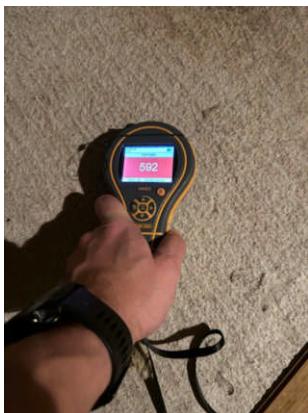
Fuktmåling i overflater i kjeller viser fukt i vegger og gulv under terreng.

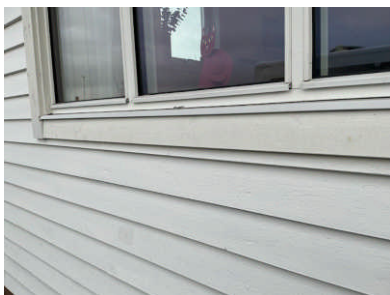
Skade i vindusramme utvendig på stue. Skjevheter og ufagmessig utførelse med omramminger og beslag utvendig på vindu stue.

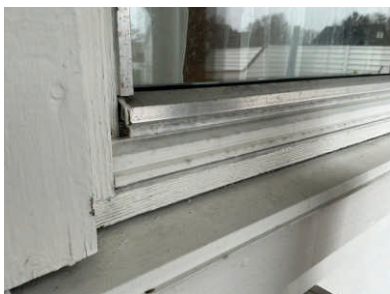
Værslitte vindusomramminger og vindusrammer utvendig.

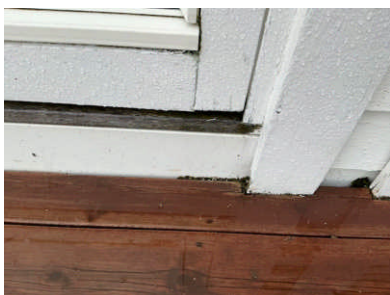
Det kan komme vann inn mellom karm og skyvedør på stue når været står på. Noe slitte overflater utvendig.
