# Asphaugveien 2

**Enebolig med hele 5 garasjer - 2 leiligheter i sokkel hvor den ene er utleid - Stor tomt og sentral beliggenhet!**

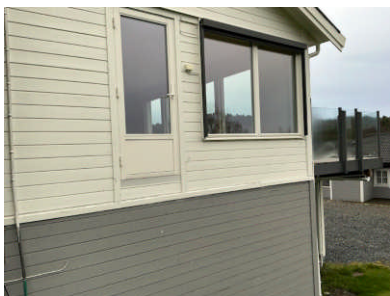
Det er manglende sikring utenfor balkongdør på stue. Det er fare for fall.

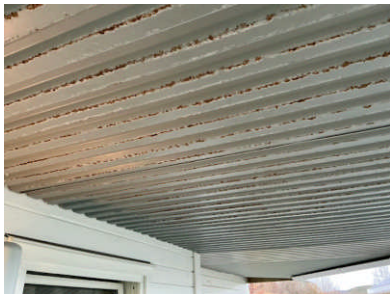
Det er montert stålplater som tak over inngang til sokkel, under balkong. Det registreres en del rust i plater.

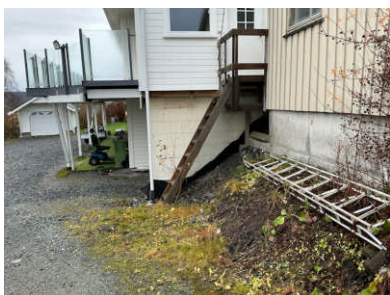
Det er montert trapp utenfor platt/rekkverk til inngang hybel i 1.etasje. Trapp bør fjernes, eller så bør det etableres sikring.

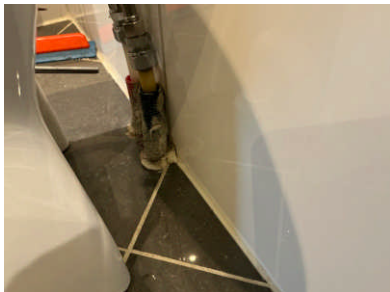
Ufagmessige gjennomføring i gulv, manglende membran/mansjetter for tetting. Rørfordeler under innredning.

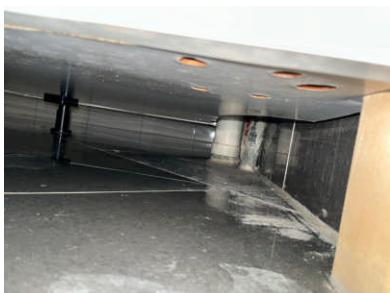
Gjennomføringer i gulv under innredning. Skader i bunnplate innredning. Bunnplate er også perforert med flere hull i platen.

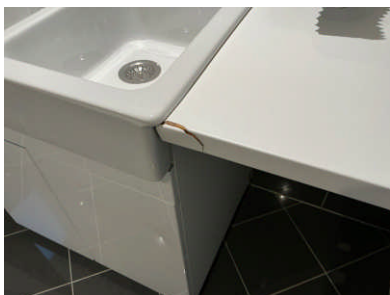
Skader i benkeplate.

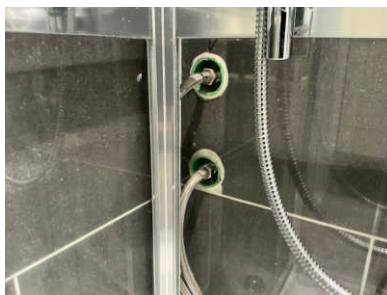
Tetting av rørgjennomføringer til dusj i vegg. Ufagmessig utført.

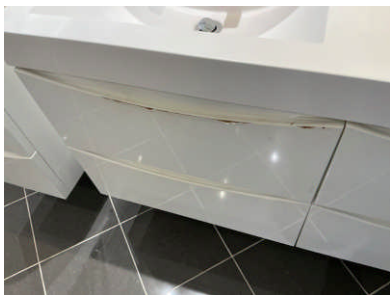
Slitasje og skader i innredning.

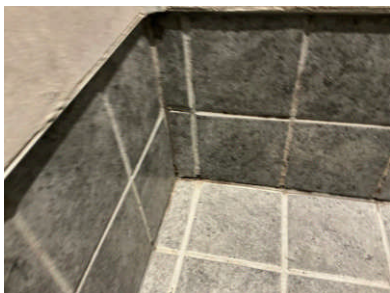
Sprekker i silikonfuger og flisfuger i dusjsone.

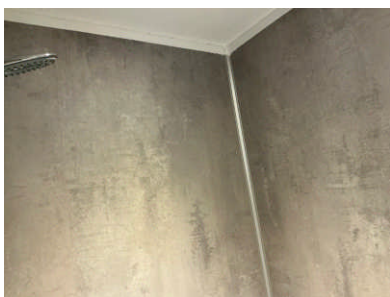
Det er «malt taklist» i topp av baderomsplater. Mangler fuge/tetting mot tak.

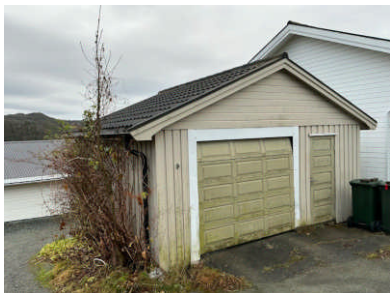
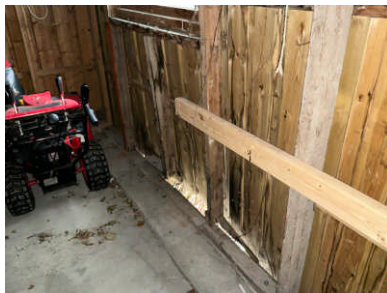
Skader i veggkonstruksjon.

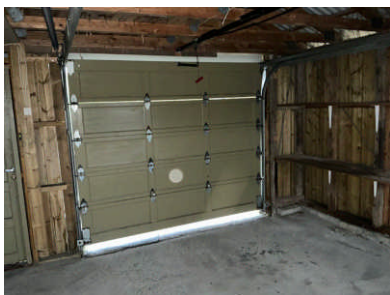
Eldre garasjeport fremstår som slitt, utett og med behov for renovering.
