# Egenerklæring

Saglivegen 4, 3890 VINJE

02 Dec 2025

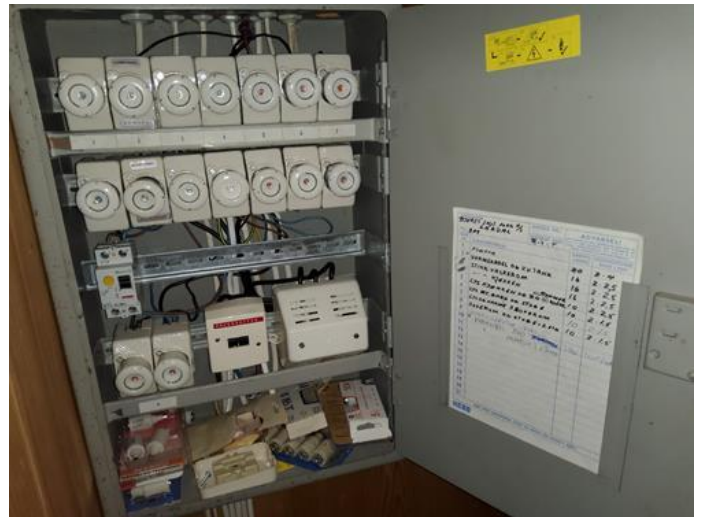
Beskrivelse - [Sikringsskap]

Med bakgrunn i ovennevnte avvik bør det gjennomføres en utvidet el-kontroll av en kvalifisert elektrofaglig person.

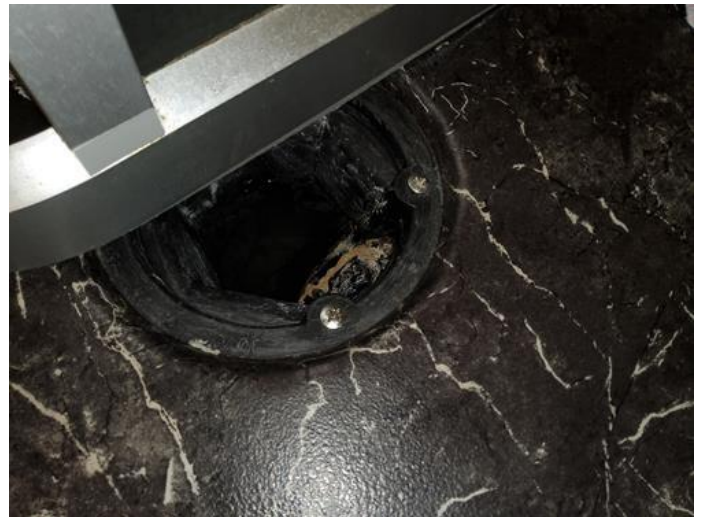
Selv om det er gjort oppgraderinger på våtrommet, er sluket ikke skiftet. Erfaringsmessig medfører dette økt fare for lekkasje rundt sluket. Sluk og avløpsrør er vurdert til å ha en alder som tilsier at anbefalt brukstid er passert. På bakgrunn av alderen er det grunn til å varsle om risiko for skjulte avvik, svekket funksjon, usikker restlevetid eller lignende forhold som utvikles over tid.

Våtrom - [Sluk bad]
