# Tilstandsrapport

📍 Bentsegata 10, 0465 OSLO

# gnr. 221, bnr. 40, snr. 11

Befaringsdato: 19.12.2025

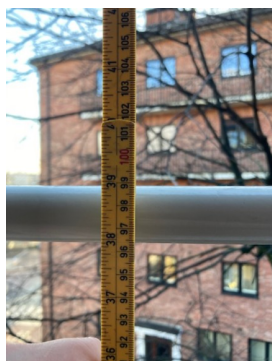
### TG 1 Balkonger, terrasser og rom under balkonger

Sørvendt balkong i betongkonstruksjon. Rekkverk i stål.

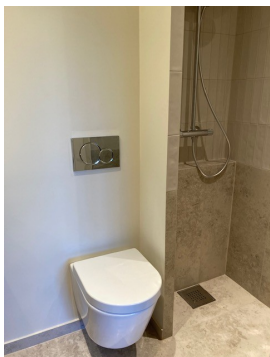
## 5. ETASJE > BAD

### TG 2 Overflater vegger og himling

Eventuelle gjennomføringer må utføres med mansjett, samt membran rundt.

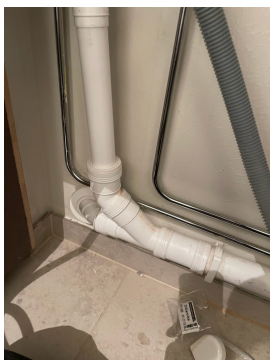
På befaring var det en relativt stor åpning rundt denne gjennomføringen. Eier har i etterkant sendt dette bildet som viser hvordan det er utbedret. Det er lagt mansjett og smøremembran rundt gjennomføringen. Undertegnede kan likevel ikke slå fast at tettheten i våtsonen er i henhold til forskrift. Dette blant annet fordi det er en skjøt av røret midt i gjennomføringen i vegg. Øvrige gjennomføringer er ikke like lett å kontrollere.

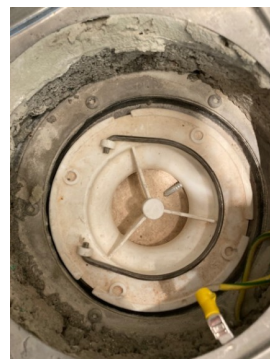
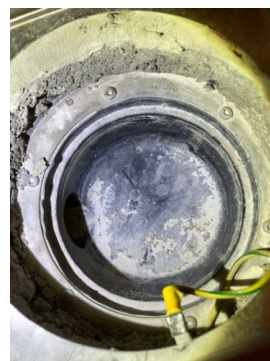
### TG 1 Sluk, membran og tettesjikt

Underliggende membran synlig klemt i klemring til plastsluk.

Utførende har (via eier) bekreftet at både sluk og membran ble skiftet i 2025. Tilstandsvurderingen lener seg på dokumentasjon og info fra utførende.

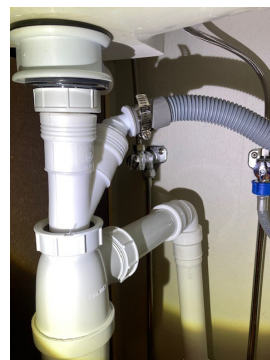
### TG 1 Sanitærutstyr og innredning

Badet inneholder vegghengt toalett, dusj, servant med ett-greps blandebatteri og servantskap. Opplegg for vaskemaskin.

Opplegg vaskemaskin går via servant.

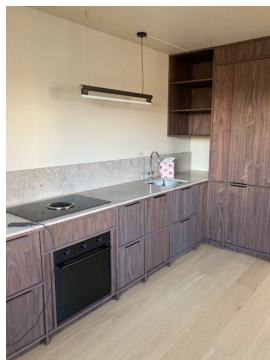
### ! TG 1 Overflater og innredning

Kjøkken med slette fronter. Benkeplate i stein. Nedfelt oppvaskkum med ett-greps blandebatteri. Kjøkkenet inneholder integrert platetopp, komfyr, kjøl- og fryseskap og oppvaskmaskin.

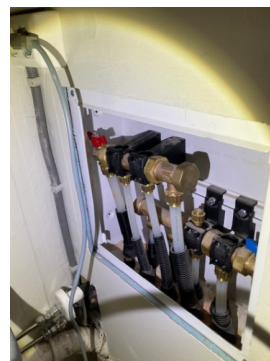
### ! TG 1 Vannledninger

Rør-i-rør. Vannskap med stoppekran lokalisert på bad.
