# Jakob T. Hoffs vei 5

Velkommen til Jakob T. Hoff's vei 5

**Innholdsrik enebolig med stor tomt. Dobbelgarasje. Rolig.  
Familievennlig. Gangavstand til skole, butikk, barnehage m.m.**

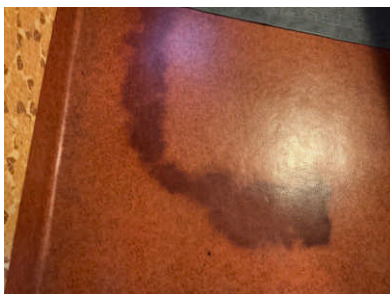
Det er misfarging i gulvbelegg som følge av varmgang.

Misfarging i gulv pga varme fra varmekabler.

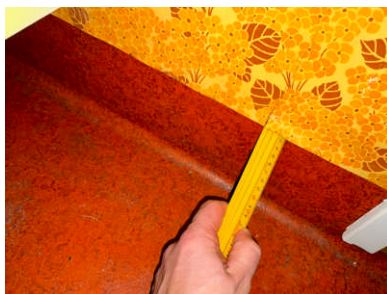
Løs tapet på vegger.

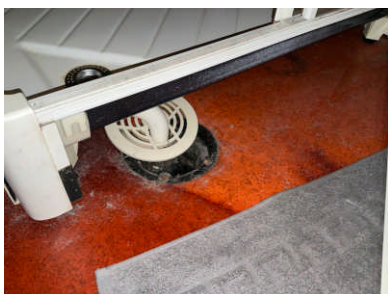
Gulvbelegget er lagt under klemring i sluk.

Sluk er etablert under badekar.
