Egenerklæring

Kvarvåsvegen 188, 3855 TREUNGEN

Tilstandsrapport

Kvarvåsvegen 188
3855 TREUNGEN
Gnr./Bnr.: 34/220
Nissedal kommune

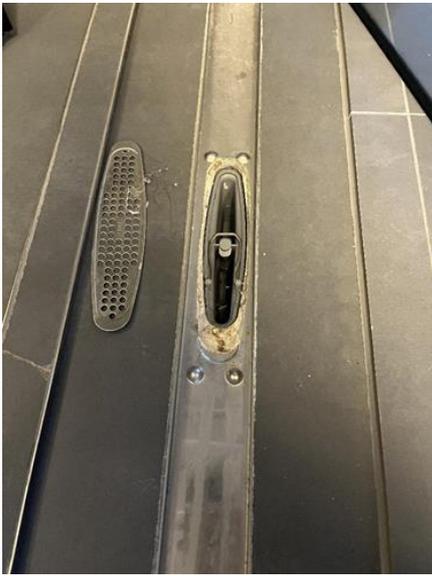
Våtrom - [Sluk i dusjsonen på bad.]

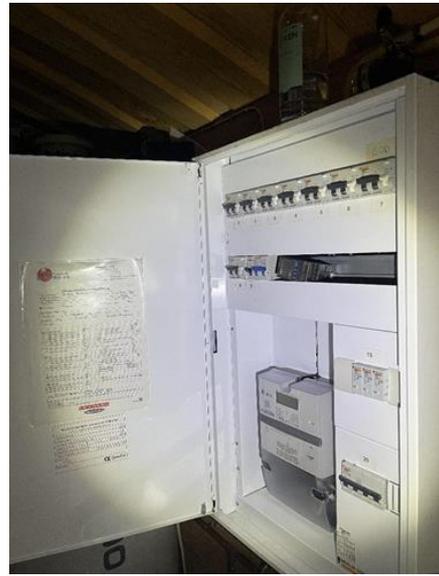
Elektrisk anlegg - [El-skap]
