# Egenerklæring

Bjørnmyra 2, 8050 TVERLANDET

# Tilstandsrapport

# gnr. 71, bnr. 126

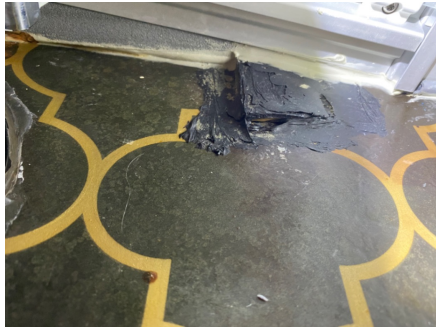
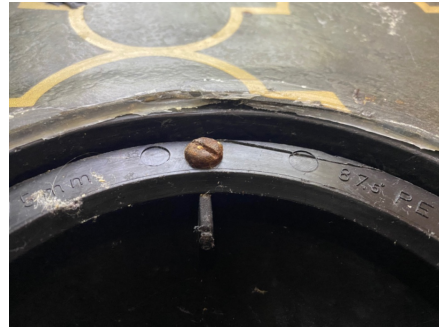
## 1. ETASJE > BAD

Hulltaking er foretatt uten å påvise unormale forhold. Hulltaking er foretatt ved/i Toalettrom. Fuktkvotemåling (vekt%) i konstruksjonen ble målt til 0.

- Våtrommet har behov for omfattende oppgraderinger. For å sikre en løsning som oppfyller gjeldende krav, bør tettesjikt, sluk og røropplegg oppgraderes og dokumenteres.
- Manglende oppgradering av våtrommet medfører høy risiko for at konstruksjonene ikke vil tåle vanlig bruk av vann eller lekkasjer. Selv om det er dusjkabinett, er det fortsatt en betydelig risiko for at våtrommets konstruksjoner ikke tåler lekkasjer. Dette kan føre til fuktskader på tilstøtende konstruksjoner.
