Ostadsveien 70, 0753 OSLO

Befaringsdato: 13.03.2026

Rapportdato: 21.03.2026

Sammendrag av boligens tilstand

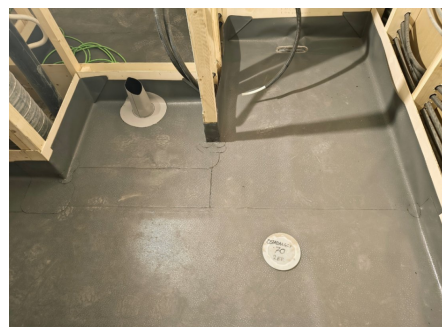
Membran
