Byåsveien 10

Tekniske dokumenter

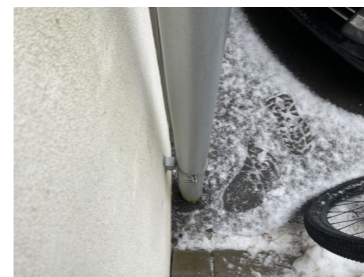
Nærmere undersøkelser og lokal utbedring av årsak til vannbelastning mot vegg bør utføres.

Frostsprengt taknedløpsrør ved garasjen reduserer funksjonen til nedløpssystemet og kan føre til at vann ledes ukontrollert mot terreng og konstruksjoner.

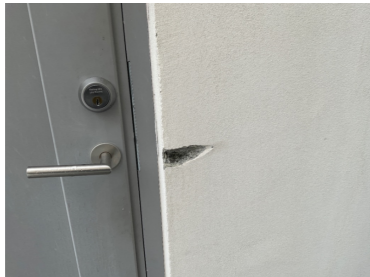
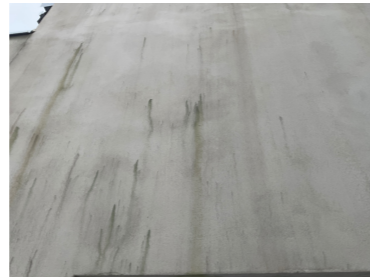
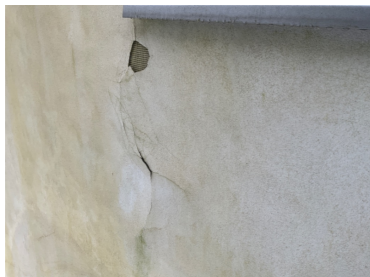
! TG 2 Veggkonstruksjon

Yttervegger i antatt lettklinker med utvendig fiberpuss.

Stedvis avskalling i fiberpuss, samt riss og misfarging, indikerer at pussjiktet er svekket og utsatt for fuktpåvirkning over tid. Slike skader kan gi redusert beskyttelse av underliggende konstruksjon og økt risiko for vanninntrengning ved slagregn eller snøsmelting. Ved fortsatt nedbrytning kan det oppstå ytterligere avskalling, frostsprengning og behov for mer omfattende reparasjoner. Misfarget puss kan også tyde på fuktopptak som over tid kan påvirke levetiden til pusssystemet og fasadens totale funksjon.

Bør utføres lokale utbedringer av riss/sprekker og avskalling i puss.

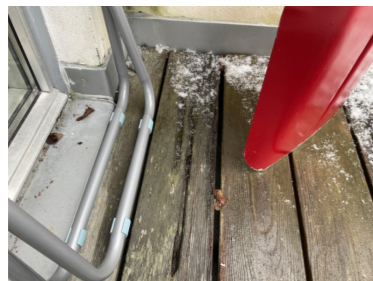
TG 2 Balkonger, terrasser og rom under balkonger

- Utgang til terrasseplattning på ca 11 kvm fra stue underetasje. Oppført i treverkskonstruksjon og imp. terrassebord.
- Utgang til terrasse fra stue 2. etasje på ca 20 kvm. Rekkverk i pusset mur og glass med rammer i aluminium.
- Utgang til balkong på ca 3,5 kvm. Oppført i treverkskonstruksjon med imp. terrassebord. Rekkverk med glass og aluminium.

Membran på takterrassen er passert halvparten av forventet levetid, noe som innebærer økt risiko for svekket tetthet og potensiell vanninntrenging ved kraftig nedbør eller snøsmelting. Etter hvert som membranen eldes, øker sannsynligheten for lekkasjer som kan gi skader på konstruksjonen under, inkludert fuktopptak i bjelkelag og tilstøtende bygningsdeler.

Membran ligger skjult under tilfarergulv og terrassebord og var ikke tilgjengelig for inspeksjon.

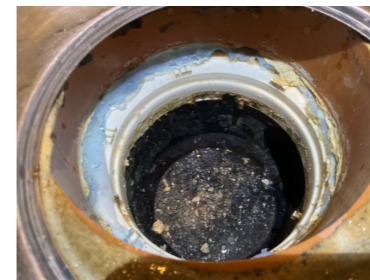
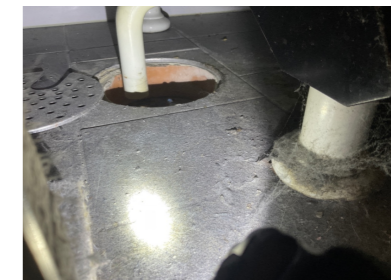
Begrenset innsyn til slukområdet under badekar gjør det vanskelig å vurdere overgang mellom membran og sluk, samt eventuelle tegn til fukt eller skadeutvikling. Manglende dokumentasjon og begrenset kontrollmulighet gir økt usikkerhet rundt våtrommets tekniske tilstand og risiko for lekkasjer ved belastning.

Innhente dokumentasjon på membranløsning om mulig.

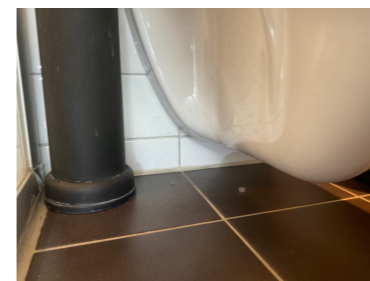
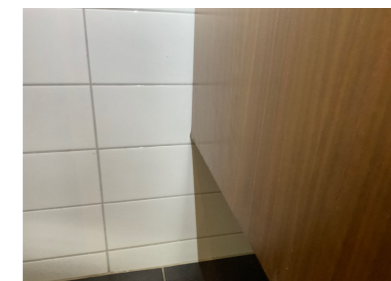
1. ETASJE > BAD

TG 2 Sanitærutstyr og innredning

- Uten dreneringsløsning/lekkasjesikring kan lekkasjer pågå over lang tid uten å bli oppdaget. Dette kan føre til omfattende fuktskader i omkringliggende byggematerialer.

Krav til avrenning og synliggjøring av evt. lekkasjevann fra innbygd sistene på vegghengte toalett kom som krav i Tek-10.

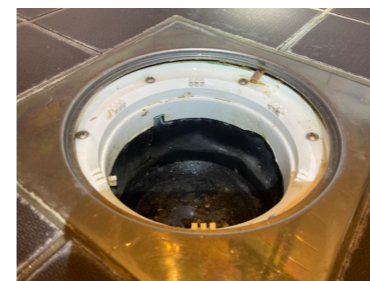
UNDERETASJE > BAD

TG 2 Sluk, membran og tettesjikt

- Det er viktig å merke seg at levetiden til en membran varierer basert på kvalitet, installasjon og bruk. Eldre membraner kan bli sprø og sprekke opp, noe som fører til at de mister sin vanntettende funksjon. Dette kan resultere i vannlekkasjer gjennom vegger og gulv og fuktskader.

Mer enn halvparten av forventet brukstid for membranløsningen er passert, noe som innebærer økt risiko for svekket tetthet og redusert funksjon over tid. Type membran i gulvet er ikke kjent og lar seg ikke verifisere visuelt i sluket, noe som gir usikkerhet rundt utførelsen og membranens tekniske tilstand.

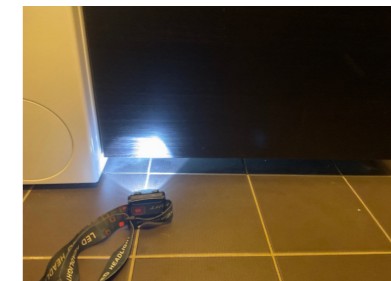
UNDERETASJE > VASKEROM

TG 2 Sluk, membran og tettesjikt

Sluket ligger under skap ved vask, og inspeksjon av sluk og overgang mellom membran og sluk lot seg ikke gjennomføre. Manglende innsyn gjør det umulig å vurdere utførelse, tilstand og eventuelle tegn til skadeutvikling. Dette gir økt usikkerhet rundt våtrommets faktiske tetthet.

Anbefaler å bedre tilgangen til sluk. Samt bør sluk jevnlig renses.

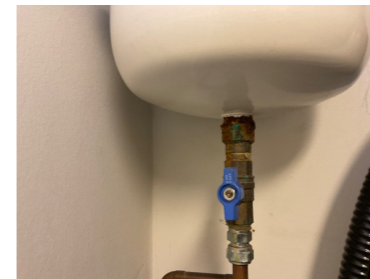
Korrosjon og rustdannelse på tilkoblingen for trykktanken i bod i underetasjen viser at metallet har vært utsatt for fukt over tid. Slike skader kan svekke koblingens mekaniske styrke og øke risikoen for lekkasje dersom korrosjonen utvikler seg videre. Rust på rørdeler og koblinger kan også indikere begynnende materialnedbrytning i nærliggende komponenter, spesielt dersom området utsettes for kondens, smålekkasjer eller høy luftfuktighet.
