Vasskogveien 202

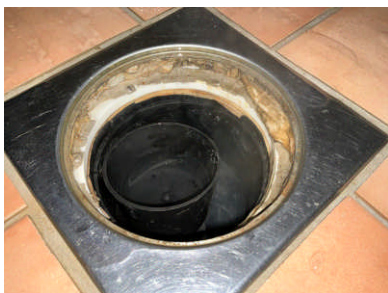
Bilde

Det er kun visuelt tegn til slukmansjett i sluket.

Sluk i dusjsone.

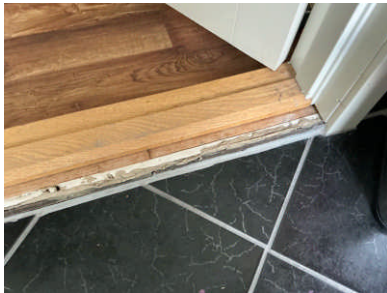
Bilde

Overflatene begynner å ha oppnådd forventet levetid og tiltak må påregnes på sikt.

Manglende avslutning mot dørterskel

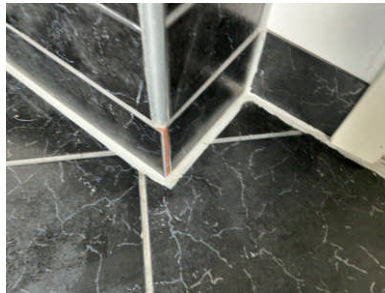
Det er ikke alle fliser som er fuget eller tilpasset.

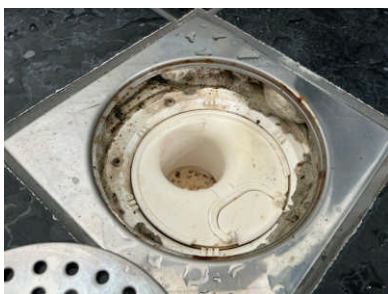
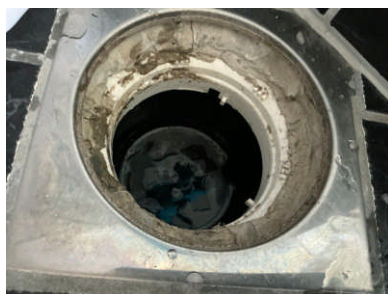
Bilde

Det er ingen tegn til slukmansjett eller membran i sluket.
