# Gjevingveien 96

Befaringsdato: 17.03.2026

Rapportdato: 15.04.2026

## Tilstandsrapport

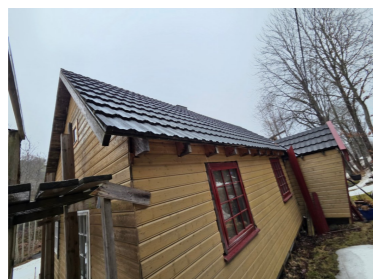
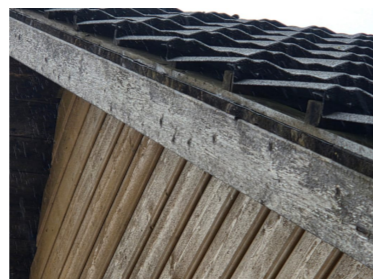
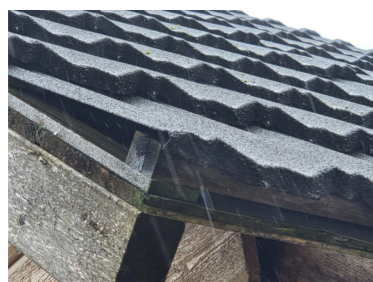
### TG 3 Veggkonstruksjon

Kledningen ikke er ferdig stilt når montering startet.  
Vindspærre er svartpapp og den er skadet som gir vær og vind rett inn i veggen.  
Fare for råte i konstruksjon.

- Musesperre må etableres.
- Uten tilstrekkelig lufting bak bordkledningen kan fuktighet som trenger inn bak bordene eller gjennom veggen innenfra ikke tørke opp. Dette skaper ideelle forhold for råtesopp og muggvekst.

Kostnadsestimat: 100 000 - 200 000

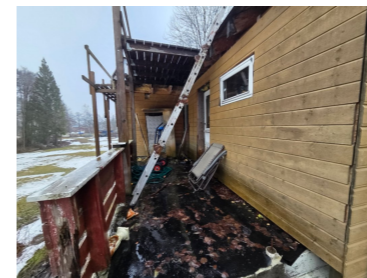
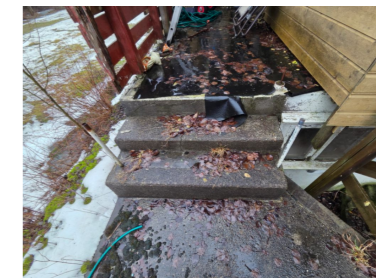
### TG 2 Utvendige trapper

- Betongtrapp har mindre sprekker/skader

- Påviste skader må utbedres.

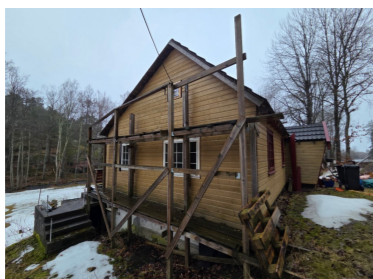
## ! TG 2 Utvendige vann- og avløpsledninger

- Det er ikke behov for utbedringstiltak siden anlegget fungerer i dag, men ut ifra alder kan skader plutselig oppstå på eldre anlegg.
