# Munkejordet 12

Befaringsdato: 05.03.2026

## Tilstandsrapport

### ENEBOLIG

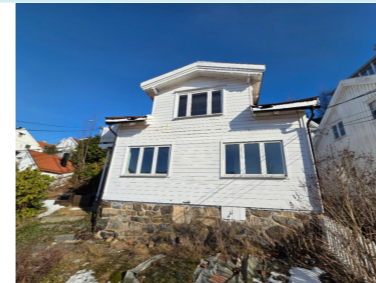
Taktekkingen er av betongtakstein. Taket er besiktiget fra bakkenivå. Siden taket (takkonstruksjon, taktekking og skorstein) kun er observert fra bakkenivå, er vurderingen begrenset av dette. Det er ikke sikkerhetsmessig forsvarlig å bevege seg ut på taket eller observere fra stige. Selv om det ikke er avdekket skader under befaringen, betyr ikke dette at det ikke foreligger skader som en besiktigelse på taket kan avdekke. Vær oppmerksom på denne risikoen. En undersøkelse av taket kan utføres av en fagperson under tilstrekkelige sikkerhetsforhold.

- Det er påvist skader eller avvik på selve taktekkingen.
- Mer enn halvparten av forventet brukstid er passert på taktekkingen.
- Mer enn halvparten av forventet brukstid er passert på undertak.

- Når taktekking og undertak begynner å bli gamle, øker risikoen for lekkasjer, noe som kan føre til omfattende og kostbare reparasjoner av underliggende konstruksjoner dersom en ikke foretar tiltak på konstruksjonene før dette oppstår.
- Taktekkingen må skiftes eller utbedres.

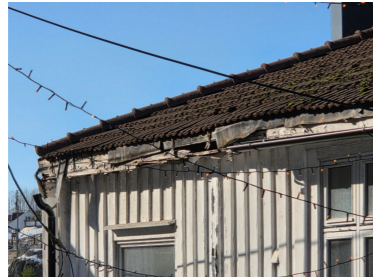
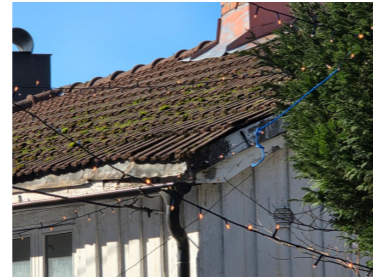
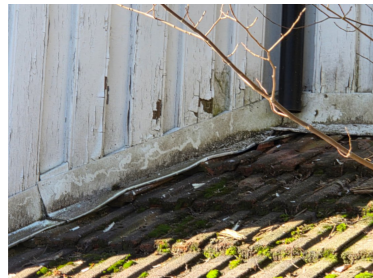
### **TG 3** Nedløp og beslag

- Det er påvist avvik i beslagløsninger.
- Det mangler snøfangere på hele eller deler av taket, men det var ikke krav om dette på byggemeldingstidspunktet.
- Det mangler tilfredsstillende adkomst til pipe for feier.
- Mer enn halvparten av forventet brukstid er passert på renner/nedløp/beslag.
- Det er store deformasjoner i renner og nedløp.
- Utvendige beslag har uttetheter.

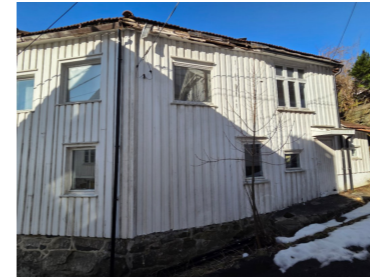
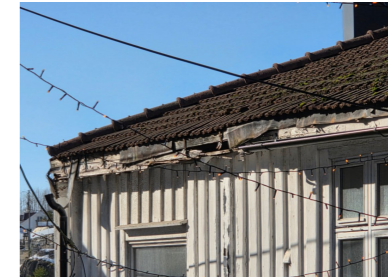
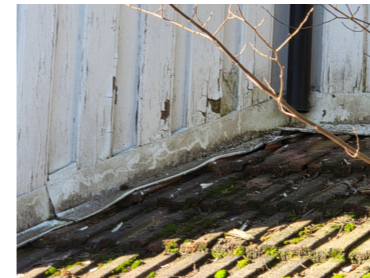
### **TG 3** Veggkonstruksjon

- Det er påvist betydelige råteskader i bordkledningen.
- Det er påvist råteskader i veggkonstruksjonen.
- Det er påvist spredte råteskader i bordkledningen.

- Konstruksjonene må sikres mot råte, sopp og skadedyr.
- Råteskadede konstruksjoner må skiftes ut.

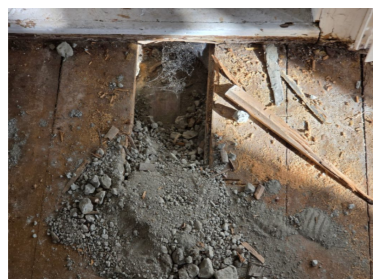
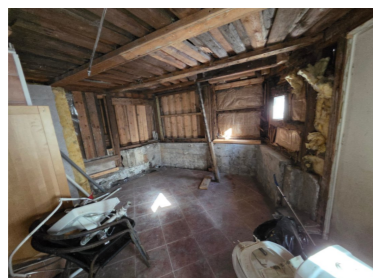
### ! TG 3 Etasjeskille/gulv mot grunn

- Det er målt høydeforskjell på mellom 15-30 mm gjennom hele rommet. Tilstandsgrad 2 gis med bakgrunn i standardens krav til godkjente måleavvik.
- Målt høydeforskjell på over 30 mm gjennom hele rommet. Tilstandsgrad 3 gis med bakgrunn i standardens krav til godkjente måleavvik.

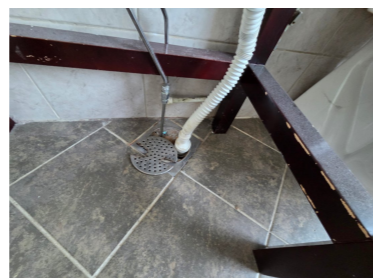
Ser ut som sluk men mangler innmaten og vasken er koblet direkte med avløpsrør igjennom risten

- Våtrommet må totalrenoveres. Alle forhold med tettesjikt, våtsone, sluk m.m. må dokumenteres.

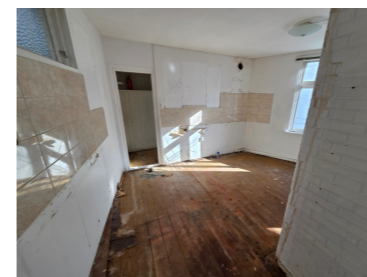
#### TG 3 Avtrekk

- Det er manglende forsert mekanisk avtrekk fra kokesone i kjøkkenet.
- Det er registrert avvik med avtrekk.

- Mekanisk avtrekk bør etableres.

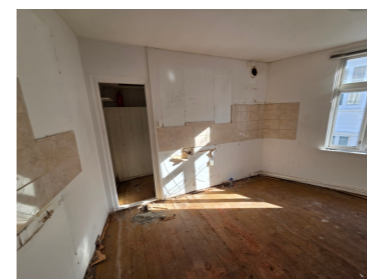
#### TG 3 Vannledninger

- Mer enn halvparten av forventet brukstid er passert på innvendige vannledninger.
- Det er avvik:
