Gamle Kittelsbuktvei 12

Befaringsdato: 09.03.2026

Tilstandsrapport

ENEBOLIG

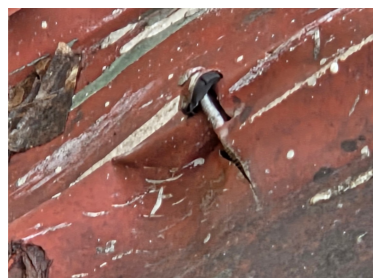
TC 2 Nedløp og beslag

- Det mangler snøfangere på hele eller deler av taket, men det var ikke krav om dette på byggemeldingstidspunktet.
- Det mangler tilfredsstillende adkomst til pipe for feier.
- Mer enn halvparten av forventet brukstid er passert på renner/nedløp/beslag.
- Takrenner har punktvis lekkasjer.

- Det er ikke krav om utbedring av snøfangere opp til dagens krav.
- Stigetrinn og plattform for feier må monteres.
- Lokal utbedring må utføres.

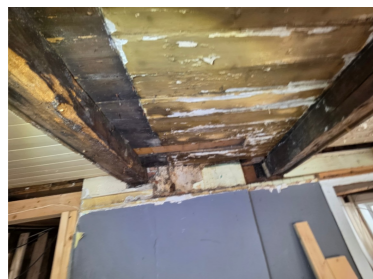
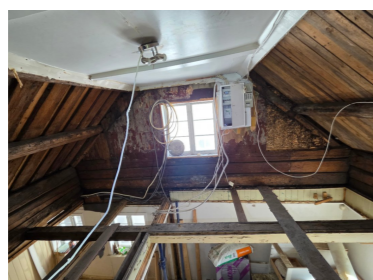
TG 3 Etasjeskille/gulv mot grunn

- Det er målt høydeforskjell på mellom 15-30 mm gjennom hele rommet. Tilstandsgrad 2 gis med bakgrunn i standardens krav til godkjente måleavvik.
- Det er påvist fuktskader i etasjeskiller
- Det er registrert symptom på sopp/råte.
- Målt høydeforskjell på over 30 mm gjennom hele rommet. Tilstandsgrad 3 gis med bakgrunn i standardens krav til godkjente måleavvik.

Etasjeskillere må gjenoppbygges og forsterkers.

Kostnadsestimat: 200 000 - 500 000
