Kviengveien 1

ENEBOLIG MED LEILIGHET

Kviengveien 1, 4985 Vegårshei

BOLIGENS TEKNISKE TILSTAND:

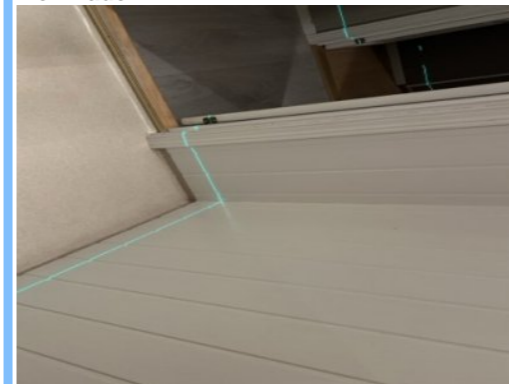
rørgjennomføringer, mansjetter eller klemring. Det er påvist tegn på feil utførelse, feil materialvalg, skadelig fukt eller utettheter. Arbeidet vurderes ikke som fagmessig utført. Gulvbelegg er kuttet for kort ved sluk og ligger ikke korrekt mot pakningen, noe som medfører en glippe på ca. 8 mm, selv om klemring er montert. Det er registrert motfall på gulvet ved dør inn til badet.

Konsekvens: For kjøper innebærer dette alvorlig avvik fra forskriftsmessig utførelse og økt risiko for skjulte fuktskader, noe som tilsier behov for full utbedring. Anbefalt tiltak: Badet anbefales renoverert for å etablere korrekt sluktilkobling og tilfredsstillende fallforhold.

Det er påvist avvik i forhold til sluk, rørgjennomføringer, mansjetter eller klemring.
Det er muligheter for å rengjøre sluk.
Det er påvist tegn på feil utførelse, feil materialvalg, skadelig fukt eller utettheter.
Arbeidet vurderes ikke som fagmessig utført.
Det er ikke boret hull i tilstøtende rom eller fra undersiden.
Det er fuktkontrollert med egnet fuktmåleverktøy.

Gulvbelegg er kuttet for kort ved sluk og ligger ikke korrekt mot pakningen, noe som medfører en glippe på ca. 8 mm, selv om klemring er montert. Det er registrert motfall på gulvet ved dør inn til badet.

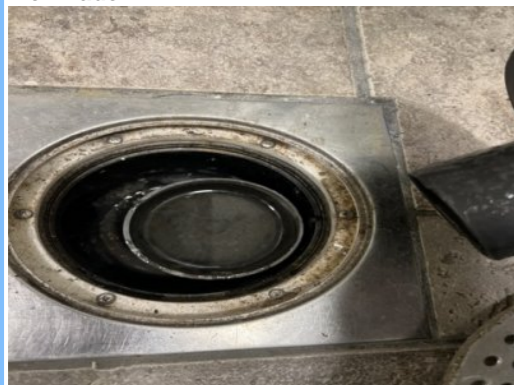
Det er registrert manglende membranoppkant ved terskel, og det var ikke mulig å ta ut vannlåsen i sluket for kontroll.

<p>Risiko Manglende membran ved terskel gir økt risiko for vannlekkasje til tilstøtende rom, og manglende inspeksjonsmulighet av sluk øker usikkerheten knyttet til tilstand og tetthet.</p> <p>Konsekvens For kjøper innebærer dette økt risiko for skjulte fuktskader og usikkerhet rundt vaskerommets tettesystem.</p> <p>Anbefalt tiltak Det anbefales nærmere kontroll av sluk og membranoppbygging, samt utbedring for å sikre tilfredsstillende fuktsikring av vaskerommet.</p>

Anbefalt tiltak: Det anbefales nærmere kontroll av sluk og membranoppbygging, samt utbedring for å sikre tilfredsstillende fuktsikring av vaskerommet.

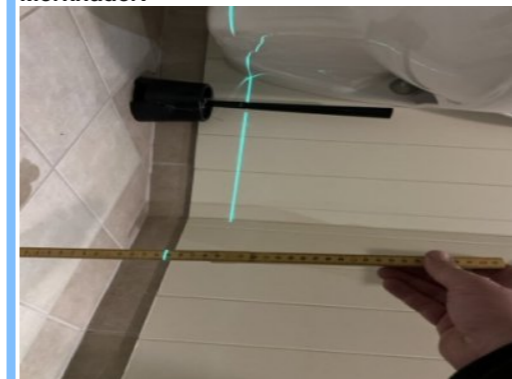
Det er påvist avvik på skjøter og underkant av plater.

Det er registrert noe svelling i nedre del av veggplater, og rommet har mekanisk avtrekksvifte med fuktsensor.

7.3.1	Bad underetasje Overflate vegger og himling
	<p>Risiko Svelling i veggplater indikerer fuktpåvirkning og kan gi videre nedbrytning av materialene over tid, selv om rommet har mekanisk ventilasjon.</p> <p>Konsekvens For kjøper innebærer dette behov for oppfølging og mulig utskifting av skadede plater dersom fuktpåvirkningen vedvarer.</p> <p>Anbefalt tiltak Det anbefales nærmere kontroll av fuktkilde og utskifting av svellskadede plater ved behov.</p>

Anbefalt tiltak: Det anbefales nærmere kontroll av fuktkilde og utskifting av svellskadede plater ved behov.

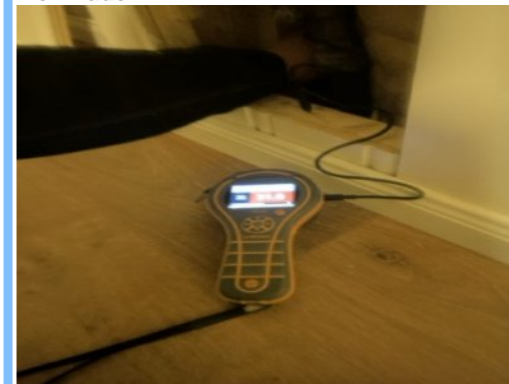
TG 2 9.1.3 Fuktmåling og ventilasjon

Ventilasjon består kun av veggventiler, og ved hulltaking i bod mot terreng under bakkenivå ble det målt 7 vektprosent fukt, mens det inne i en åpen inspeksjonsluke ble målt over 30 vektprosent mot mur.

9.1.3	Soverom bod og gang Fuktmåling og ventilasjon
	<p>Risiko Forhøyet fuktverdi mot mur kan indikere kondens eller fuktpåvirkning, og utilstrekkelig tetting av inspeksjonsluke kan bidra til varm luft som kondenserer mot kald mur.</p> <p>Konsekvens For kjøper innebærer dette økt usikkerhet knyttet til fuktforhold i konstruksjonen under terreng.</p> <p>Anbefalt tiltak Inspeksjonsluke anbefales tettes bedre, og ny fuktkontroll bør gjennomføres på et senere tidspunkt for å avklare om forholdet skyldes kondens eller vedvarende fuktpåvirkning.</p>

bedre, og ny fuktkontroll bør gjennomføres på et senere tidspunkt for å avklare om forholdet skyldes kondens eller vedvarende fuktpåvirkning.
