# Kviengveien 1

## ENEBOLIG MED LEILIGHET

Kviengveien 1, 4985 Vegårshei

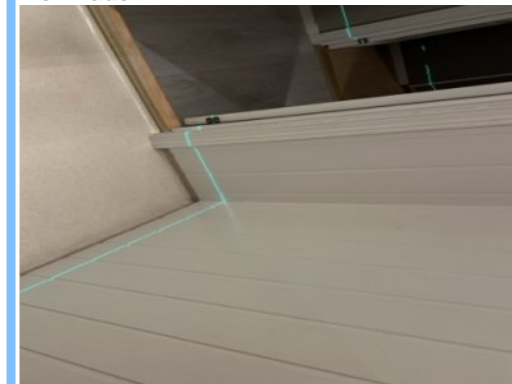
Det er påvist avvik i forhold til sluk, rørgjennomføringer, mansjetter eller klemring.  
Det er muligheter for å rengjøre sluk.  
Det er påvist tegn på feil utførelse, feil materialvalg, skadelig fukt eller utettheter.  
Arbeidet vurderes ikke som fagmessig utført.  
Det er ikke boret hull i tilstøtende rom eller fra undersiden.  
Det er fuktkontrollert med egnet fuktmåleverktøy.

Gulvbelegg er kuttet for kort ved sluk og ligger ikke korrekt mot pakningen, noe som medfører en glippe på ca. 8 mm, selv om klemring er montert. Det er registrert motfall på gulvet ved dør inn til badet.

Konsekvens: For kjøper innebærer dette alvorlig avvik fra forskriftsmessig utførelse og økt risiko for skjulte fuktskader, noe som tilsier behov for full utbedring. Anbefalt tiltak: Badet anbefales renoverert for å etablere korrekt sluktilkobling og tilfredsstillende fallforhold.

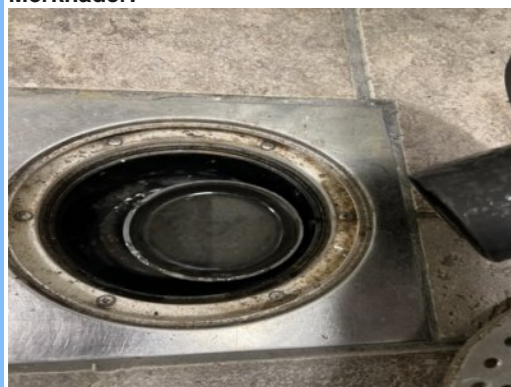
Det er registrert manglende membranoppkant ved terskel, og det var ikke mulig å ta ut vannlåsen i sluket for kontroll.

<p>Risiko Manglende membran ved terskel gir økt risiko for vannlekkasje til tilstøtende rom, og manglende inspeksjonsmulighet av sluk øker usikkerheten knyttet til tilstand og tetthet.</p> <p>Konsekvens For kjøper innebærer dette økt risiko for skjulte fuktskader og usikkerhet rundt vaskerommets tettesystem.</p> <p>Anbefalt tiltak Det anbefales nærmere kontroll av sluk og membranoppbygging, samt utbedring for å sikre tilfredsstillende fuktsikring av vaskerommet.</p>

Anbefalt tiltak: Det anbefales nærmere kontroll av sluk og membranoppbygging, samt utbedring for å sikre tilfredsstillende fuktsikring av vaskerommet.

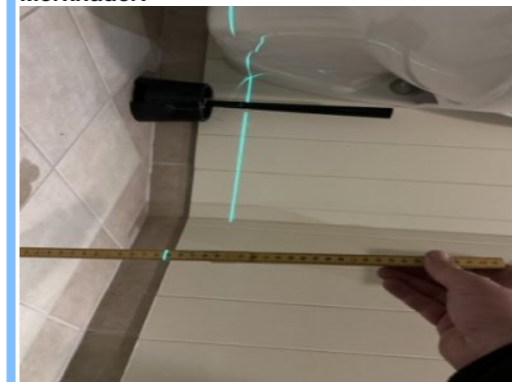
Det er registrert noe svelling i nedre del av veggplater, og rommet har mekanisk avtrekksvifte med fuktsensor.

7.3.1	Bad underetasje Overflate vegger og himling
	<p>Risiko Svelling i veggplater indikerer fuktpåvirkning og kan gi videre nedbrytning av materialene over tid, selv om rommet har mekanisk ventilasjon.</p> <p>Konsekvens For kjøper innebærer dette behov for oppfølging og mulig utskifting av skadede plater dersom fuktpåvirkningen vedvarer.</p> <p>Anbefalt tiltak Det anbefales nærmere kontroll av fuktkilde og utskifting av svellskadede plater ved behov.</p>

Anbefalt tiltak: Det anbefales nærmere kontroll av fuktkilde og utskifting av svellskadede plater ved behov.

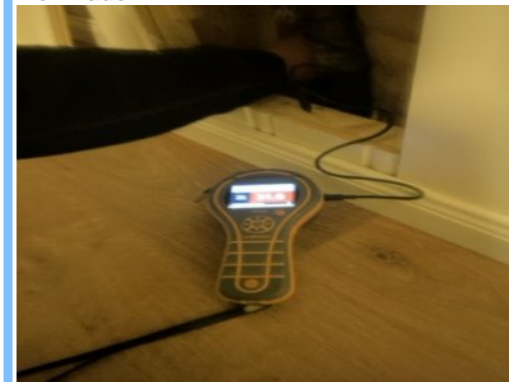
Ventilasjon består kun av veggventiler, og ved hulltaking i bod mot terreng under bakkenivå ble det målt 7 vektprosent fukt, mens det inne i en åpen inspeksjonsluke ble målt over 30 vektprosent mot mur.

9.1.3	Soverom bod og gang Fuktmåling og ventilasjon
	<p>Risiko Forhøyet fuktverdi mot mur kan indikere kondens eller fuktpåvirkning, og utilstrekkelig tetting av inspeksjonsluke kan bidra til varm luft som kondenserer mot kald mur.</p> <p>Konsekvens For kjøper innebærer dette økt usikkerhet knyttet til fuktforhold i konstruksjonen under terreng.</p> <p>Anbefalt tiltak Inspeksjonsluke anbefales tettes bedre, og ny fuktkontroll bør gjennomføres på et senere tidspunkt for å avklare om forholdet skyldes kondens eller vedvarende fuktpåvirkning.</p>

bedre, og ny fuktkontroll bør gjennomføres på et senere tidspunkt for å avklare om forholdet skyldes kondens eller vedvarende fuktpåvirkning.
