Befaringsdato: 01.08.2025

Rapportdato: 12.08.2025

Tilstandsrapport

HYTTE

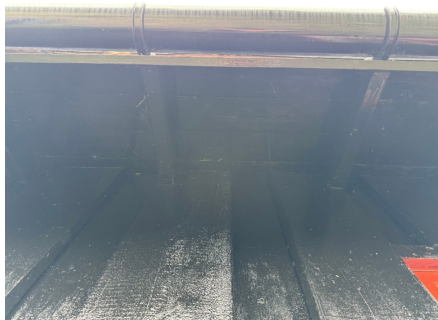
- Det er ingen lufting i konstruksjonen.
- Hele takkonstruksjonen er gjenbygget. Det er ingen mulighet til vurdering utover alder og observasjoner fra underliggende etg.
- Det er avvik:

Ikke tilstrekkelig lufting av takkonstruksjonen kan føre til kondensering på loft og ising utvendig ved takutstikk, kondens kan føre til fuktskader på tak og ising kan føre til skader på takrenner og takteking.

Bilde av ingen luftespalter mellom taksperrer utvendig

Kostnadsestimatet gjelder kun etablering av lufting og ikke riv/ny takteking.

Kostnadsestimat: 10 000 - 50 000
