Apolloveien 3

Tilstandsrapport

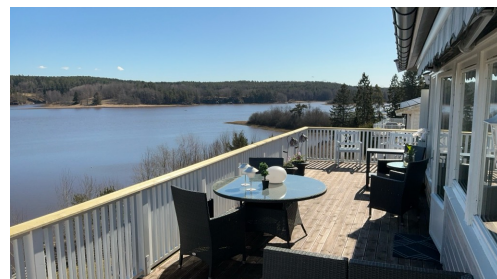
📍 TG 2 Balkonger, terrasser og rom under balkonger - 2

Vurdering av avvik:

Det er observert skjevheter/ujevnheter i terrassegulvet, noe som indikerer avvik i underliggende konstruksjon eller bjelkelag.
