Klakkenveien 10

Velkommen til Klakkenveien 10

Bruksareal	231 m ²
BRA-i	145 m ²
BRA-e	86 m ²
TBA	70 m ²
Soverom	3
Boligtype	Enebolig
Eieform	Eier
Tomteareal	1 036 m ²
Byggeår	1917

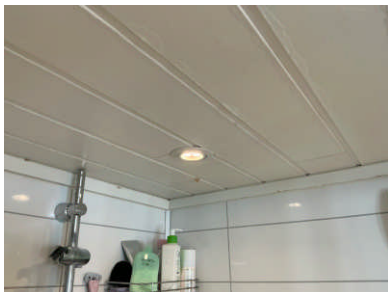
Bad 1.etasje - Totalvurdering av overflater: Fuktskader i takpanel og taklister i dusjsone. Tiltak er påregnelig. Utskifting av takpanel må påregnes. Det er uheldig løsning i himling med spot/lyspunkt i dusjsone. Anbefales at lys flyttes. Ingen avvik registrert med overflater på gulv og vegger inne på badet.

Det er fuktskader i himling over dusjsone.

Det er fuktskader i takpanel over dusj.

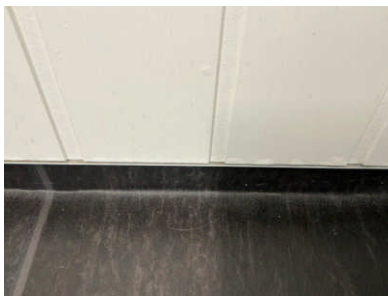
- Det registreres løse panelplater i himling. Det registreres fuktskader i nedre del av panelplater inne på vaskerommet. Det er manglende avtrekk fra rommet.

Fuktskader i veggplater.
