Gamle Bievei 7

Befaringsdato: 29.03.2026

Rapportdato: 31.03.2026

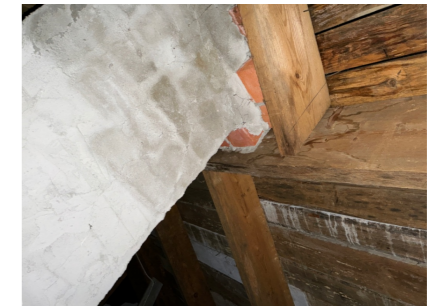
Eldre fuktskjolder loft.

Normalt oppsyn og vedlikehold.

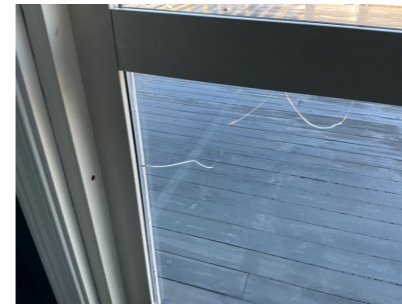
Sprekk i glass på skyvedør. Noe alder/værslitasje skyvedør.

Sprekk i glass.

Bytte glass skyvedør. Normalt oppsyn/vedlikehold.

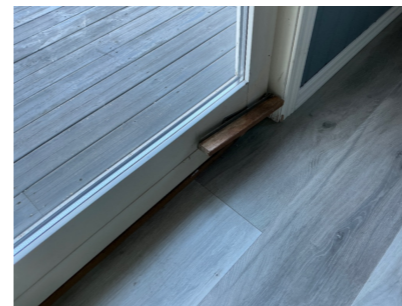
Eldre dør med vippe åpne funksjon.

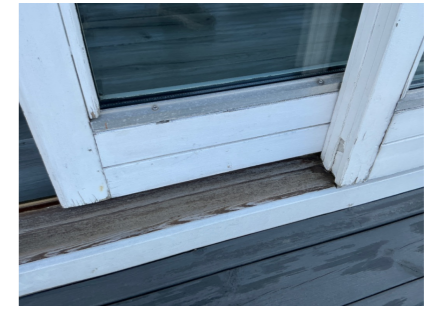
Noe alder/værslitasje.
